ETAT DE VAUD
DEPARTEMENT DES INFRASTRUCTURES
SERVICE DES BATIMENTS

Tourelles de la nef

Cathédrale de Lausanne

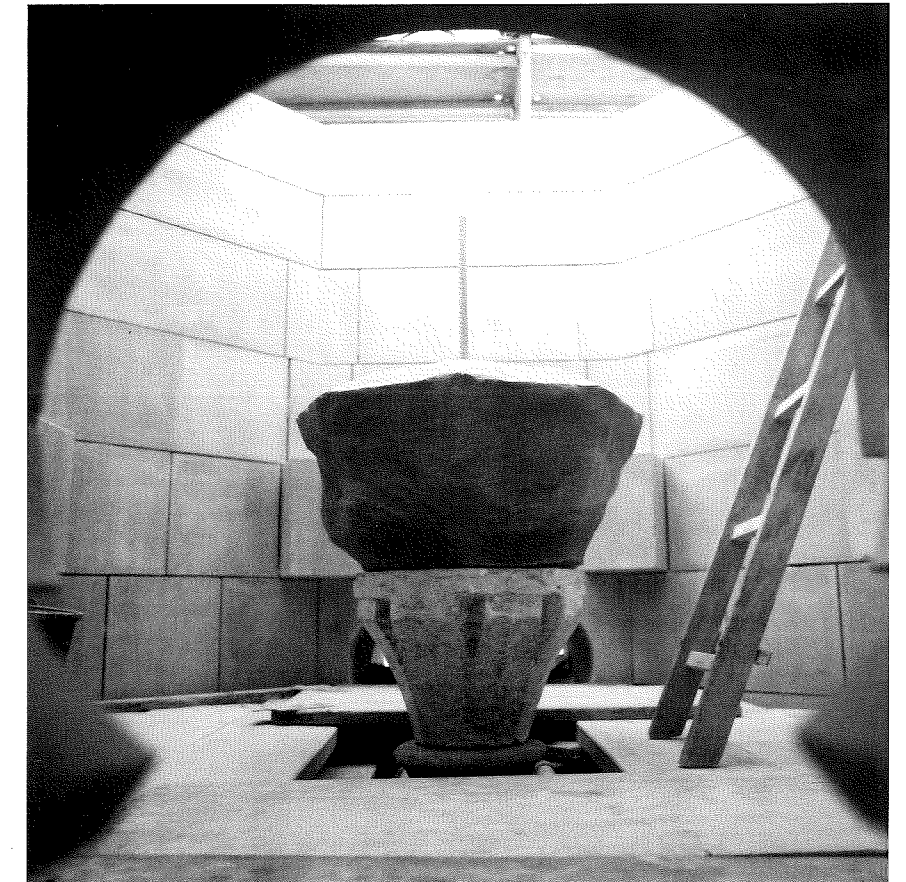
Tourelle nord Le chapiteau du « palmier » remis en place après la reconstruction des parements intérieurs.
photo © C. Bornand

Le « palmier » intérieur a été remis en place. Aucun voûtain n'a été réalisé entre ses branches conservant ainsi libre la voie des hypothèses.

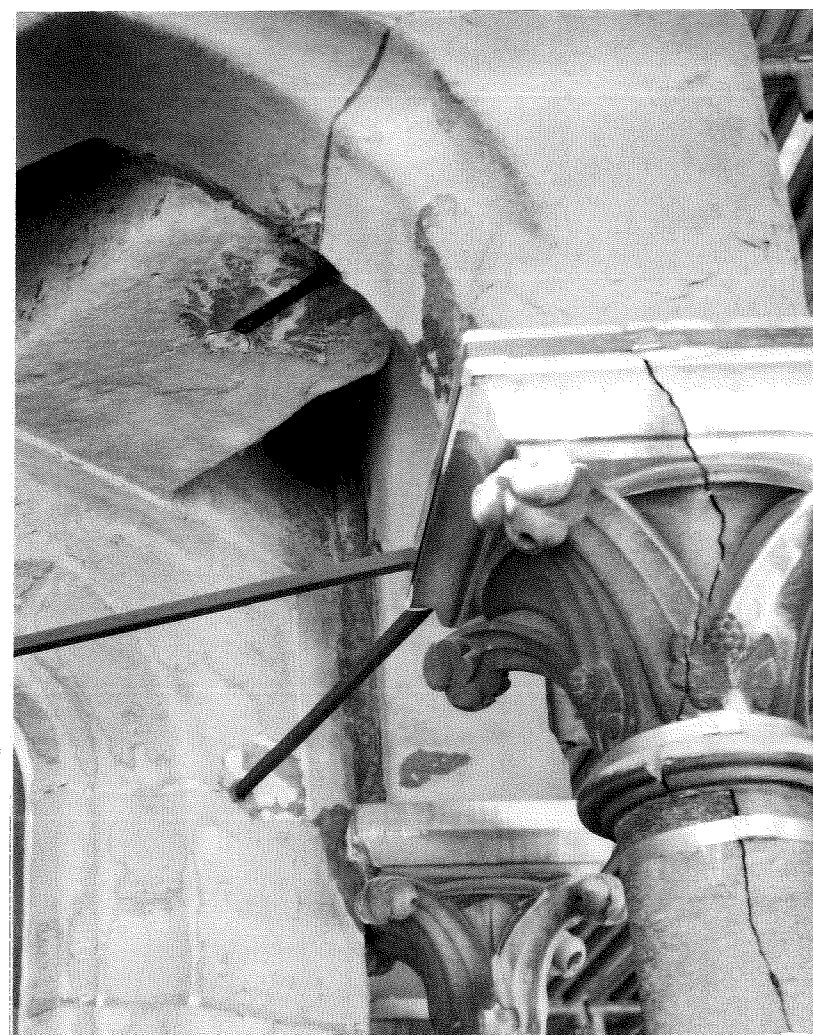
Péristyle de la tourelle nord avant travaux
Les liens de fer corrodés ont fait éclater les colonnes

■ **Usage d'un métal corrodable.** La cause des dégâts les plus spectaculaires, les plus dangereux aussi pour l'équilibre des structures, a sans doute été l'emploi au siècle dernier du fer pour renforcer les points faibles de la maçonnerie de pierre : retenues d'arcatures, goujons de colonnes, crochets et greppes d'assise, clés d'ancrage, etc. Cet ensemble de pièces oxydables, en gonflant sous l'effet de la corrosion, a provoqué de nombreux éclatements, concentrés précisément dans les éléments de faible volume qu'ils étaient censés rigidifier tels que sommets de colonnes, tailloirs de chapiteaux, plaquages de surface. Plusieurs éléments porteurs ou protecteurs ont été ainsi disloqués, provoquant chutes de pierres, entrées d'eau, affaiblissement et déstabilisation des superstructures.

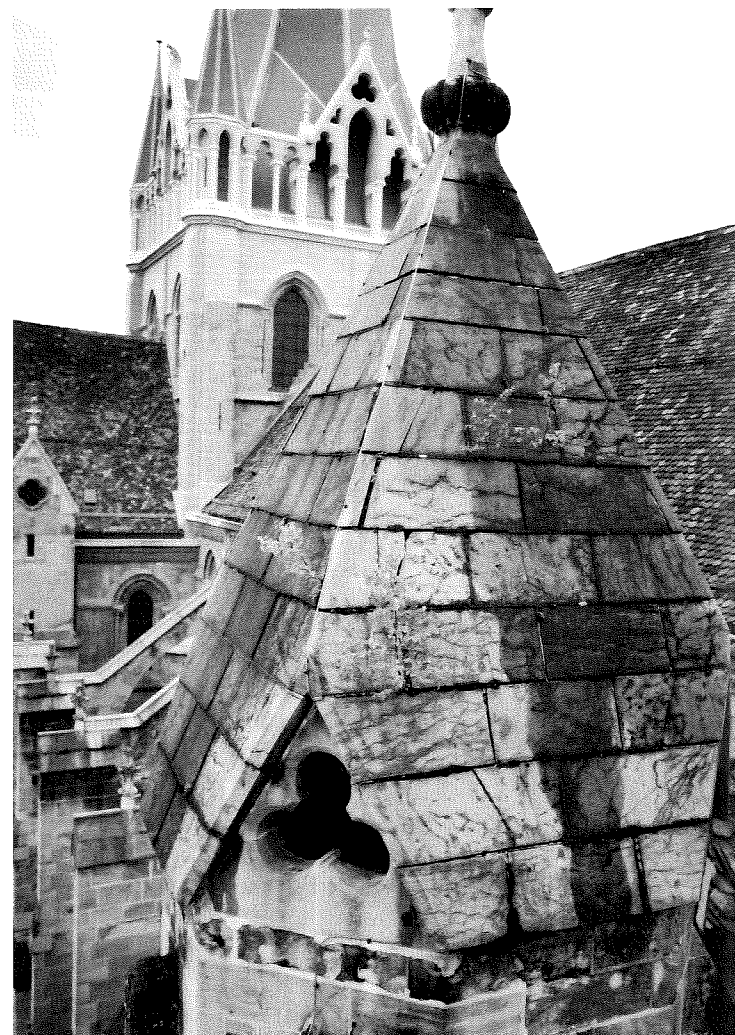
Pyramidion nord avant travaux
Désolidarisation de la couverture,
accumulation d'humus dans les joints évidés,
développement de végétation

■ **Conception du pyramidion.** La conception très risquée de la couverture en pierre du pyramidion a constitué la troisième source de désordres. Telle que nous l'avons trouvée, cette couverture était constituée de deux couches minces de pierre, comme deux pyramides fragiles enchâssées l'une sur l'autre. Du côté intérieur, une sous-structure en maçonnerie de molasse, épaisse d'environ 16 cm, avec joints de pose horizontaux permettant le montage des assises en un encorbellement très approximatif, qui a contraint le tailleur à assurer sa construction par des contreforts intérieurs posés sur les arcs des « palmiers ». Cette sous-structure, héritée probablement du XVIII^e siècle, a été conservée par Assinare à la tourelle sud, alors qu'à la tourelle nord, où elle était sans doute plus endommagée, elle a été reconstruite en plots de ciments, avec joints de pose perpendiculaires à la pente. Sur cette première sous-construction, s'appuyait une seconde pyramide, extérieure, réalisée en dalles d'Arvel d'environ 10 cm d'épaisseur, avec assises perpendiculaires à la pente. Ce plaquage extérieur était retenu par des

crochets métalliques scellés dans la sous-construction. Le mortier de surface s'étant dégradé et l'eau entrant dans la maçonnerie par des joints perpendiculaires à la pente, les deux pyramides se sont rapidement désolidarisées l'une de l'autre, se disloquant même aux scellements des crochets de liaison.

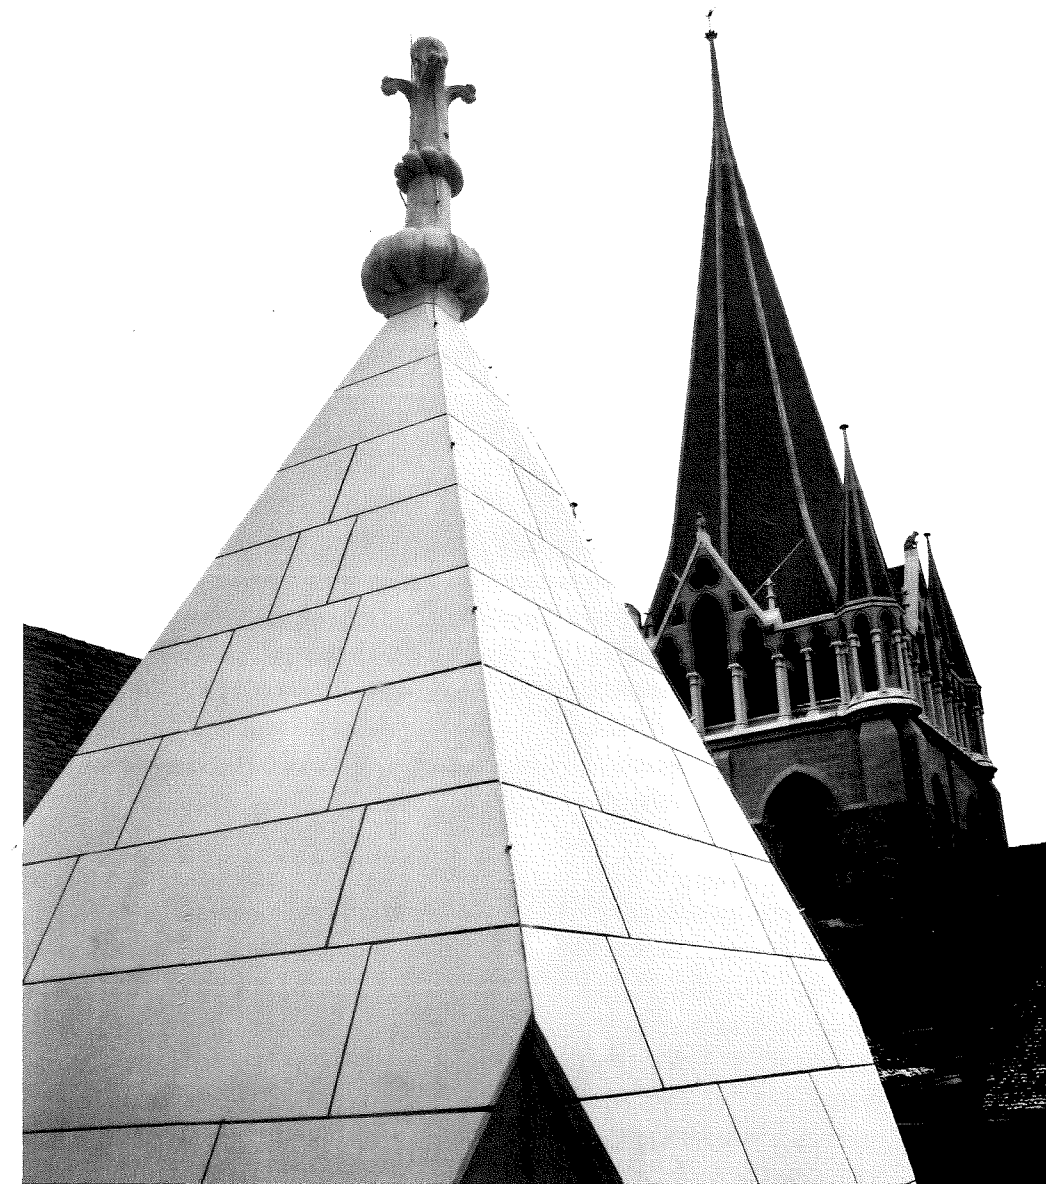
Pyramidion sud après travaux
Avec nouvelle organisation des assises. Le fleuron est celui d'Assinare (1886-1890) nettoyé et remis en œuvre.
