cure et salle de paroisse

rue du Château-Dessus 3 – Goumoens-la-Ville

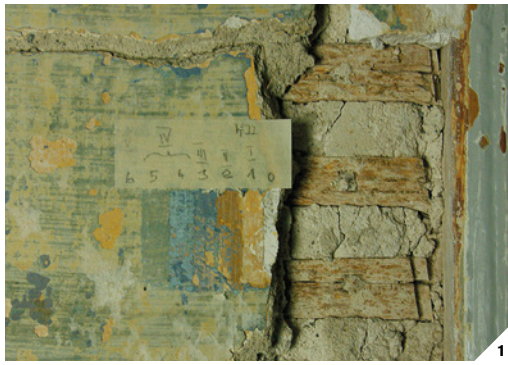
1/ Détail de la stratigraphie sur le mur du couloir montrant une succession de 6 couches superposées sur un enduit de plâtre appliqué sur une cloison en bois et liteaux.

La 1^{re} phase se compose d'une couche d'encollage du plâtre, recouverte d'une couche ocre-jaune.

La 2^e phase se compose d'un fond bleu-foncé, probablement avec la présence d'un décor brun ou vert-foncé.

La 3^e phase se compose d'un fond bleu-gris, avec avec soubassement en filets brun-rouge.

La 4^e phase se compose d'un fond bleu-vert, sans traces de décor particulier.

Le tout est ensuite recouvert d'une couche d'encollage pour la pose du papier peint qui a été enlevé lors de l'intervention de 2011.

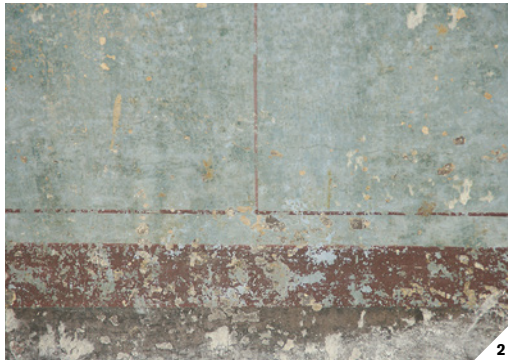
2/ Détail montrant les phases 3 et 4 du décor peint dans le couloir au premier étage.

On remarque la présence d'un faux-appareil de blocs assisés sur fond bleu-gris.

Les faux blocs reposent sur un soubassement brun-rouge, de même couleur que les filets imitant les joints des pierres.

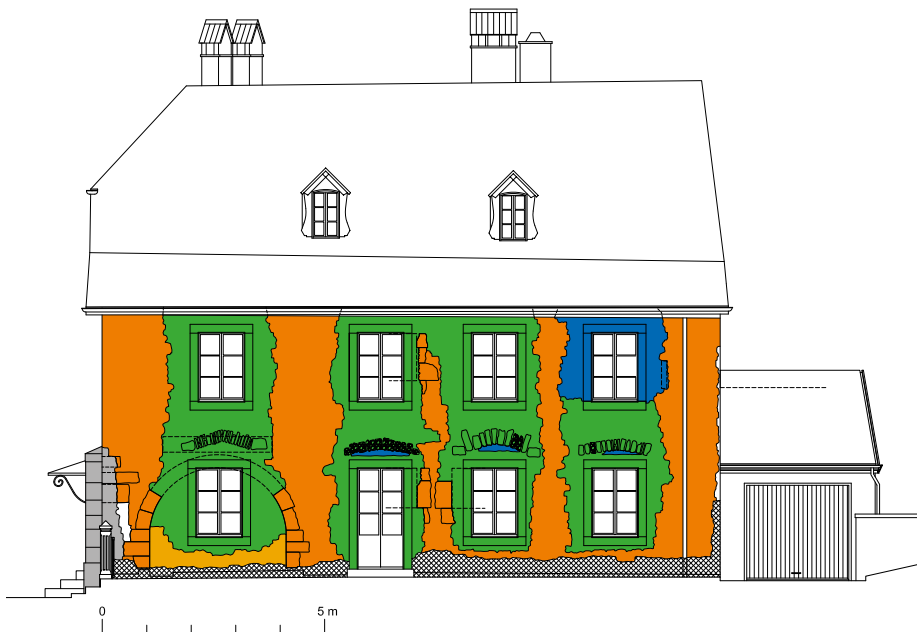
Façade Sud-Est

- 2/ 1585 ? – construction de la maison qui deviendra la cure
- 5/ Entre 1728 – 1780 – Fermeture du passage arcade sud
- 7/ Contemporain / antérieur à 1780 portail / chaînage d'angle sud
- 9/ Chantier de 1832
- 11/ Réparation
- 12/ Fin XIX^e – XX^e

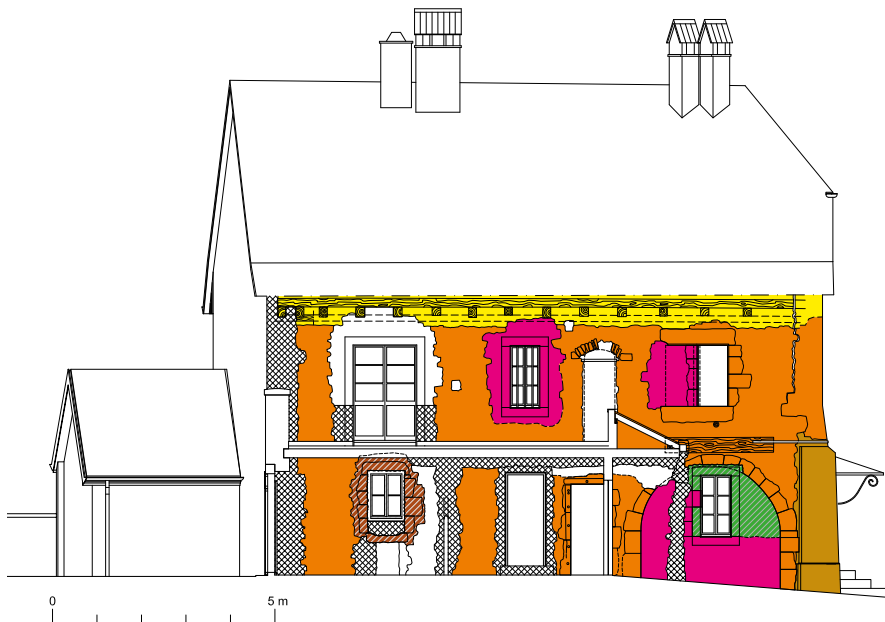
Façade Nord-Ouest

- 2/ 1585 ? – construction de la maison qui deviendra la cure
- 3/ 1693 – 94 nouvelle charpente et cuisine > cure
- 4/ Transformation 1722
- 6/ Fenêtres et fermeture arcade nord
- 8/ Avant 1830 – contrefort N-O
- 9/ Chantier de 1832
- 12/ Fin XIX^e – XX^e
- 13/ Interventions indéterminées

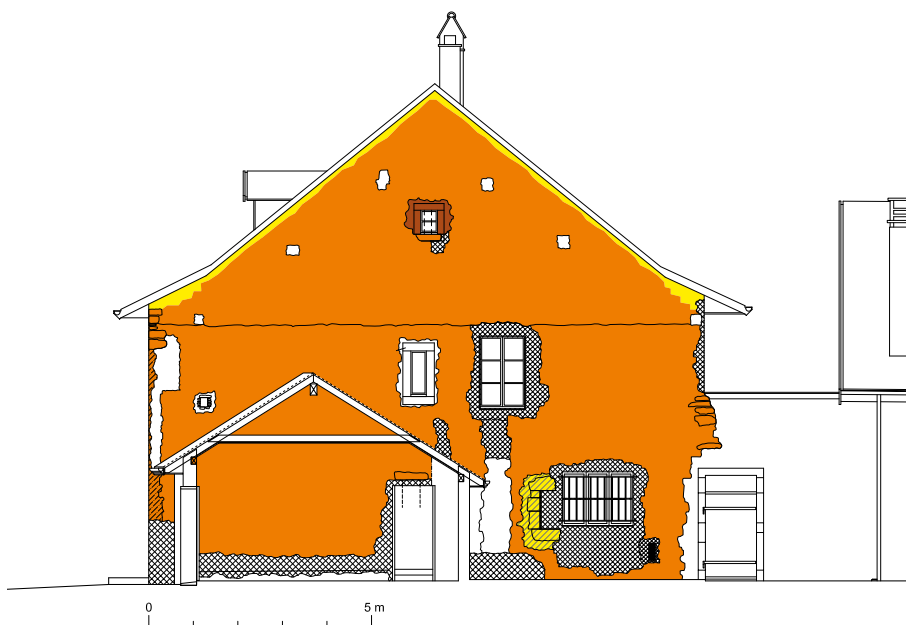
Façade Nord-Est

- 2/ 1585 ? – construction de la maison qui deviendra la cure
- 3/ 1693 – 94 nouvelle charpente et cuisine > cure
- 4/ Transformation 1722
- 12/ Fin XIX^e – XX^e
- 13/ Interventions indéterminées

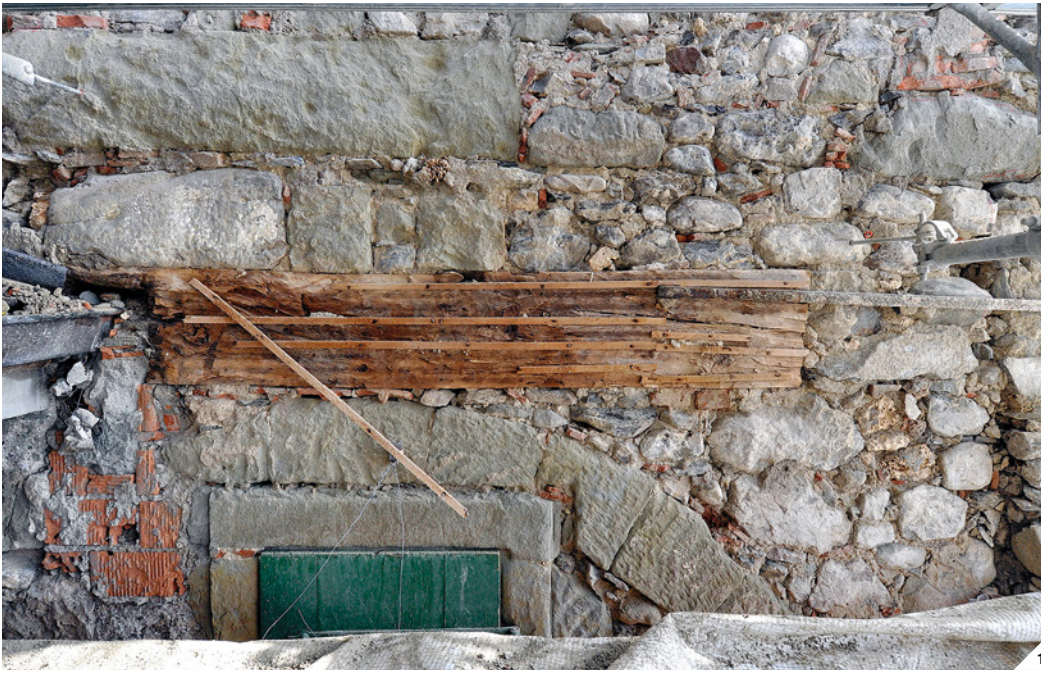
1/ Façade nord-ouest:
poutre de chêne de 1585 située au-dessus de l'arc en molasse du passage dans la maçonnerie de la phase 2.
Les blocs en molasse visibles au-dessus de la poutre font partie de la tablette de la fenêtre de l'étage (voir fig.5)
(RÉF. ARCHÉOTECH: AJM_DSC4367.JPG).
