ÉTAT DE VAUD / DÉPARTEMENT DES INFRASTRUCTURES  
SERVICE DES BÂTIMENTS, MONUMENTS ET ARCHÉOLOGIE

# la tour du beffroi

Cathédrale de Lausanne

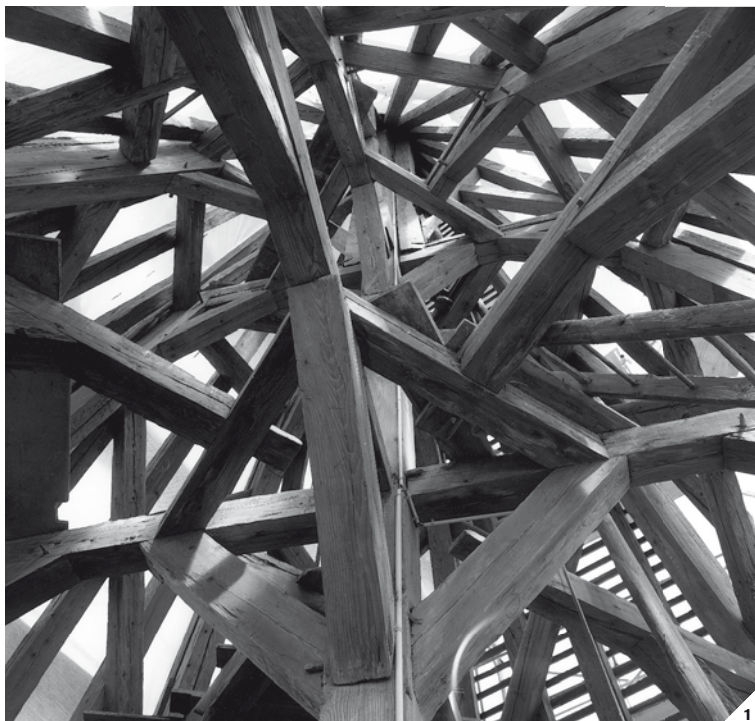
**1/ Partie supérieure de la charpente de la flèche; état en cours de travaux**  
© C. BORNAND

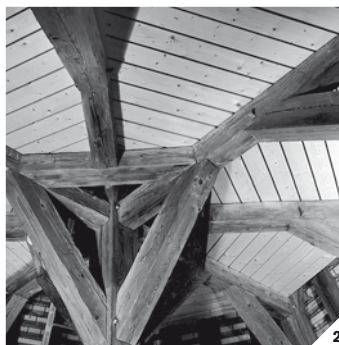
**2/ Nouveaux paliers intermédiaires de la charpente de la flèche**  
© C. BORNAND

Réalisation de deux paliers intérieurs à la flèche.

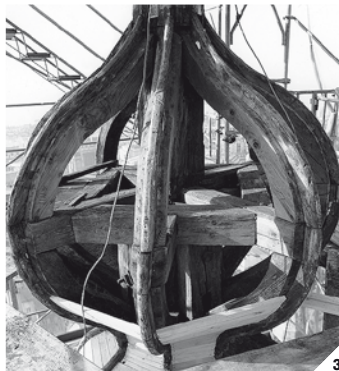
**3/ Conservation des formes du bulbe supérieur. Poinçon 1698-1699, formes 1868-1869**  
© C. BORNAND
