RAPPORT D'EXPERTISE IMMOBILIERE

Feuillet 1385, lot 2 quote-part de 170/1000 de la parcelle de base 320.

Route de la Roche 8, 1073 Savigny.

Office des poursuites du District de Lavaux-Oron, selon courrier du 28 juin 2024.

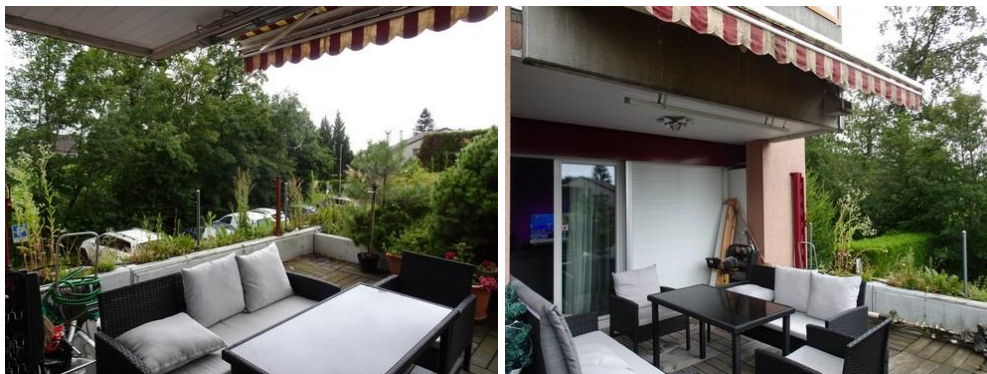
La partie couverte de la terrasse est liée au bâtiment et à la parcelle de base 320. Elle est équipée d'une toile de tente solaire, à commande manuelle. Cet élément est en mauvais état. Pour la partie non couverte, voir point 3.6.

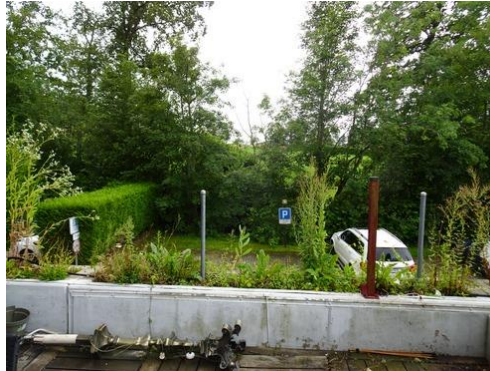
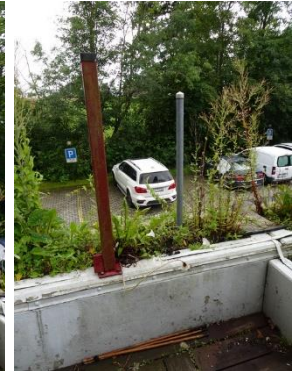
Entièrement clôturée par des haies au nord et à l'ouest, elle est en revanche dépourvue de toute protection (barrière ou de parapet) au sud ce qui rend les lieux très dangereux et hors normes (SIA 358).

Pour le surplus, le revêtement en bois (Teck) est en très mauvais état. Lors de la visite, il était très glissant, défoncé à certains endroits et donc dangereux.

Etat d'entretien : Mauvais.

La pose d'une barrière est indispensable de manière immédiate, ainsi que la réfection du sol. Un entretien soutenu de la partie végétalisée au niveau des coupoles est également indispensable.
