# les cloches

Cathédrale de Lausanne

En 1998, suite à divers problèmes de suspension et de motorisation, la Commission technique cantonale de la cathédrale en accord avec la Ville de Lausanne, propriétaire des cloches, décide de profiter de l'opportunité du chantier engagé à la flèche et aux charpentes pour se pencher sur l'état des cloches et de leurs installations. Le maître de l'ouvrage a cherché à conserver au maximum la substance historique des installations campanaires. Au cours des travaux, un certain nombre d'analyses ont été réalisées par divers mandataires.

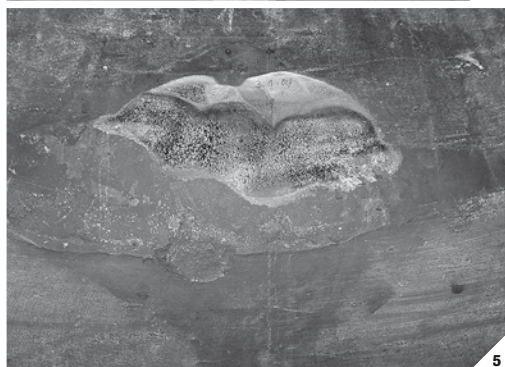
4/ Cloche n° 1  
Couronne de frappe  
© F. HOFFMANN

5/ Cloche n° 1  
Ecaillage sur les zones de frappe, résultat d'une mauvaise frappe du battant sur le bord du vase  
© F. HOFFMANN

La cloche n° 1 ayant été déjà tournée trois fois, l'usure de sa couronne de frappe est préoccupant puisqu'elle présente huit plages de frappe usées; il n'y a donc plus de possibilité de faire frapper son battant dans une zone saine. Le prix de recharge de cette cloche étant extrêmement coûteux (frais de démontage, descente du clocher, trajet vers le lieu de recharge, travail de recharge, voyage de retour et suspension au clocher), ce travail n'était pas envisageable; il a donc été décidé d'affiner les analyses pour apprécier les risques de fêlure de cette cloche. On a fait appel à un spécialiste de l'analyse de la structure des métaux. La méthode d'analyse par ultrasons n'ayant pas permis de détecter des pailles, on a choisi le ressuage pour mettre en évidence les fissures débouchant à la surface. Cette méthode utilise le phénomène de capillarité pour faire pénétrer un colorant répandu à la surface dans tous les défauts. Après un certain temps d'imprégnation, on élimine l'excès de pénétrant, puis on fait ressuer les micro-failles à l'aide d'une poudre absorbante qui met en évidence leur importance. Aucune fissure préoccupante n'est apparue sur la couronne de frappe de la cloche n° 1.

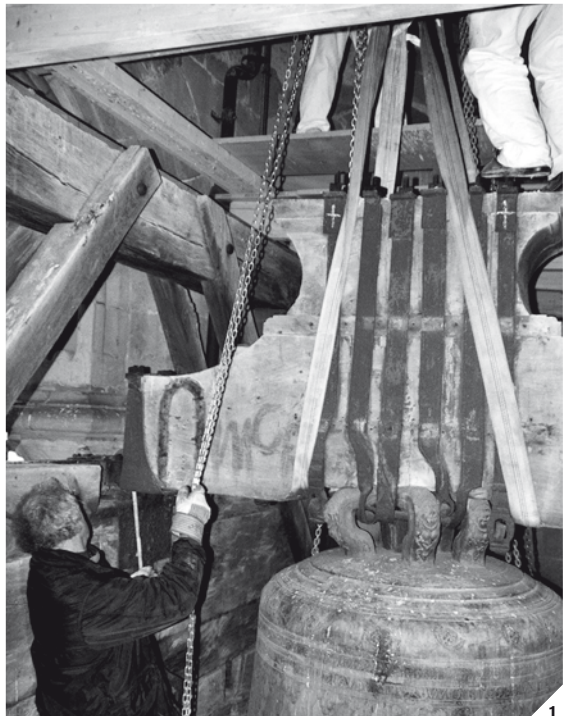
**1/ Cloche n°1**  
Dépose de la cloche

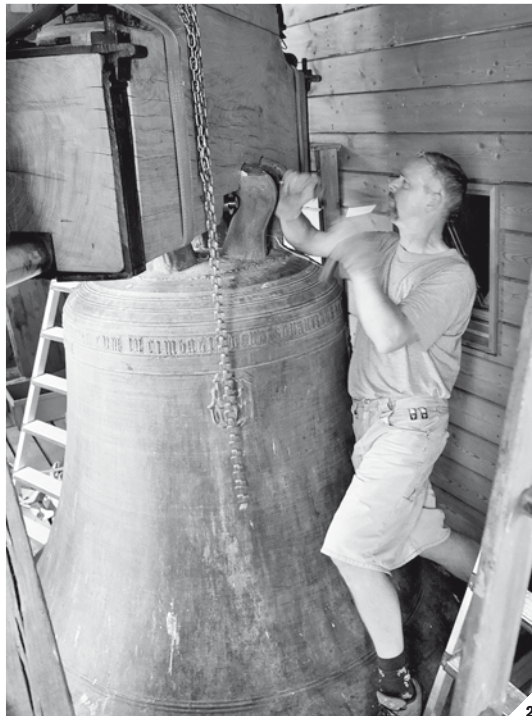
**2/ Cloche n°2**  
Retouches de l'ébéniste pour ajuster le joug sur la couronne des anses lors de l'opération de suspension
