CANTON DE VAUD
DEPARTEMENT DES TRAVAUX PUBLICS
SERVICE DES BATIMENTS

CURE DE PRILLY

CURE DE PRILLY · LES PLANS

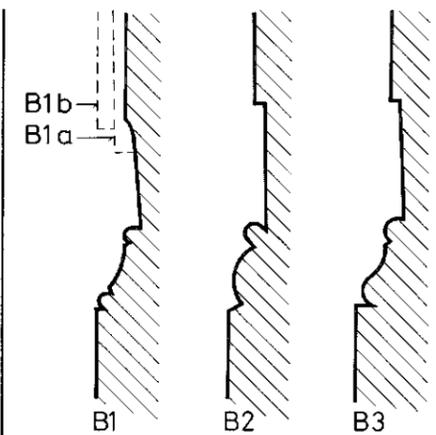
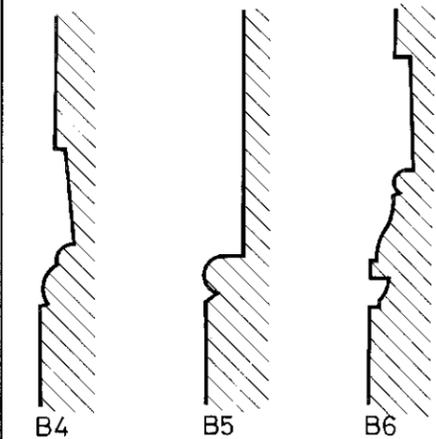
BOISERIES PAROIS ET PORTES

Boiseries : B1, B3, B6 / Gonds : D1, D3, D5, D6, D7 / Petits bois : A4.

Boiseries : B2, B4 / Gonds : D2, D4 / Petits bois : A3.

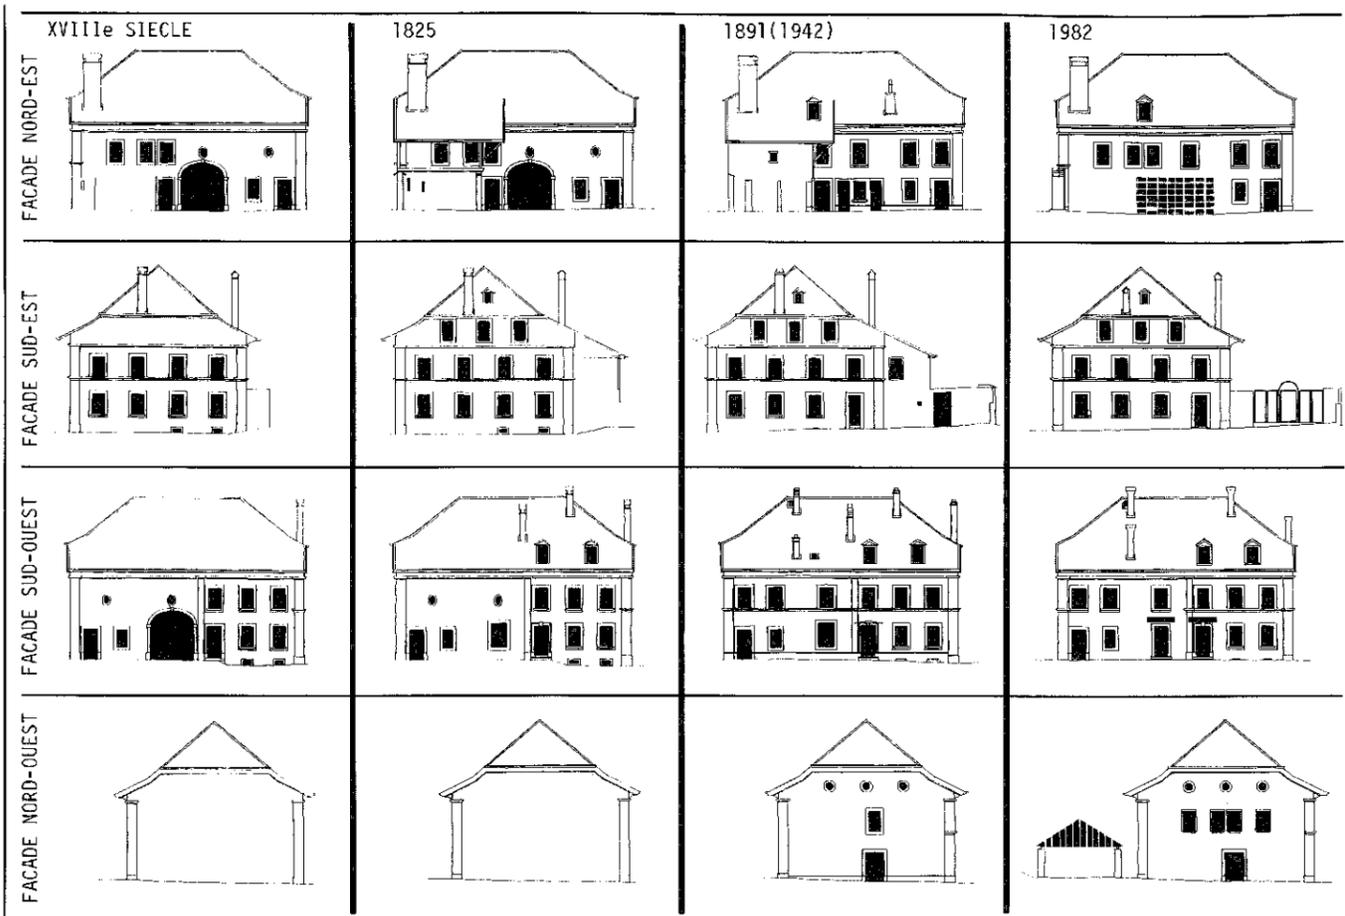
Evolution historique des percements

C'est à cette époque que la porte de grange de la façade nord ainsi que les oeils-de-boeuf qui éclairaient la grange furent supprimés.

Trois fenêtres furent percées dans les façades sud-ouest et nord-est au premier étage.

La façade nord-ouest, probablement borgne jusqu'ici, fut percée de 2 grandes ouvertures et de 3 oeils-de-boeuf, pour éclairer les combles.

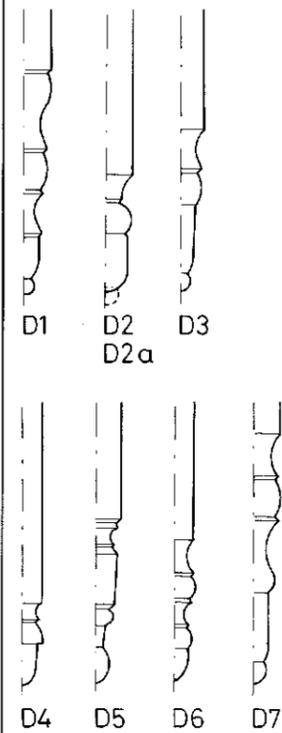
TYPES DE GONDS

Les transformations intérieures de cette étape se distinguent bien des aménagements de 1825 par les modénatures des différents éléments de boiseries, gonds, petits bois.

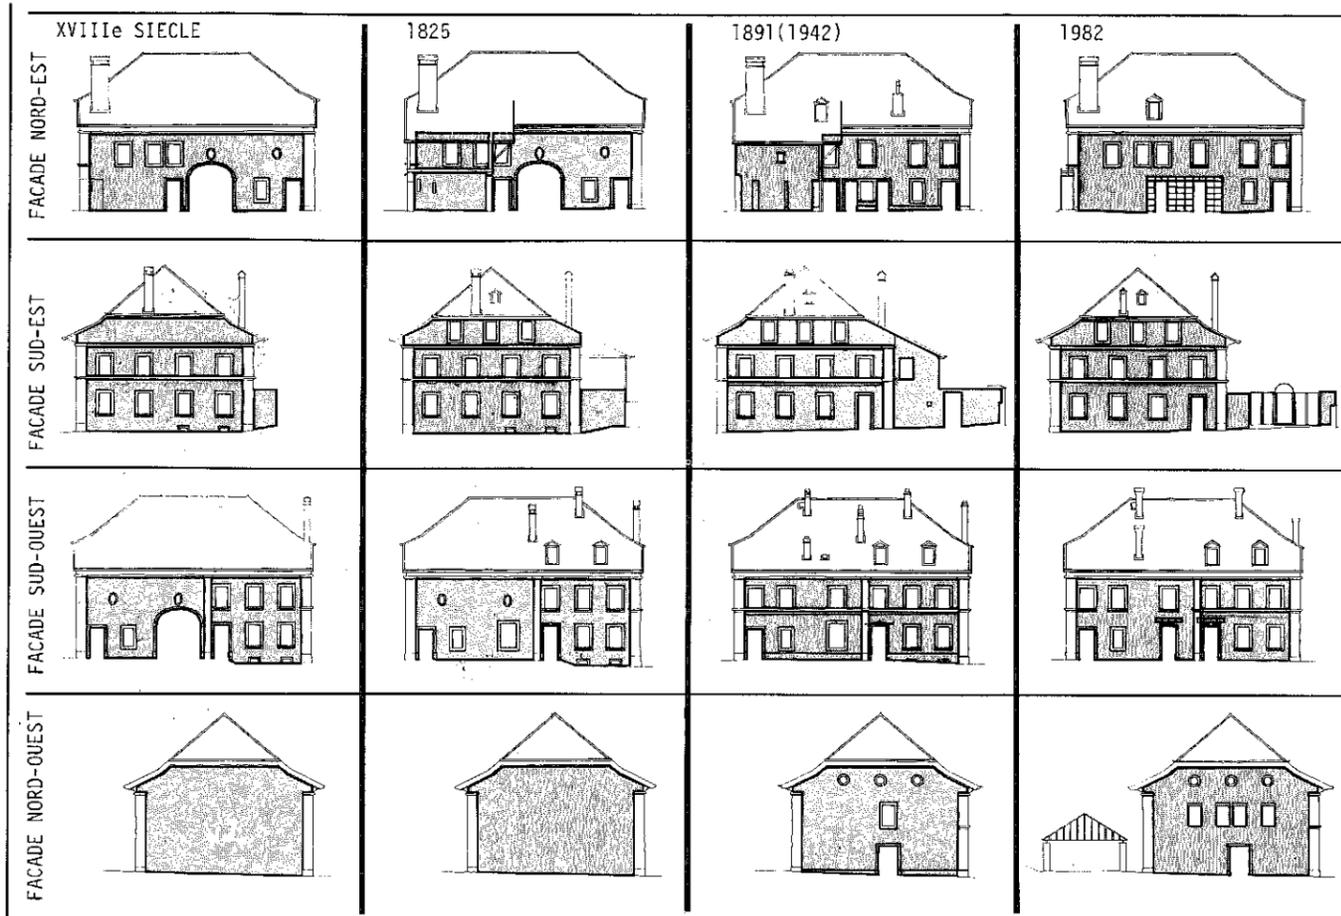
Evolution historique de la partition des façades

Le bandeau qui divise les 2 niveaux de la façade sud-ouest fut installé lors de ce chantier.
