## RAPPORT D'EVALUATION IMMOBILIERE

**Route du Boiron 27, 1260 Nyon**

## FEUILLET N° 4'815

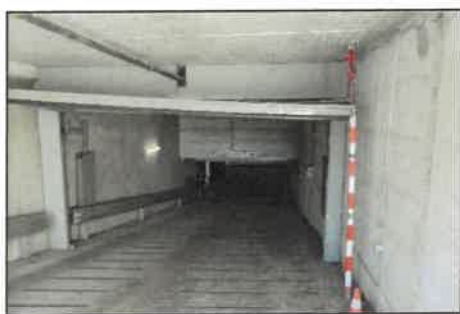
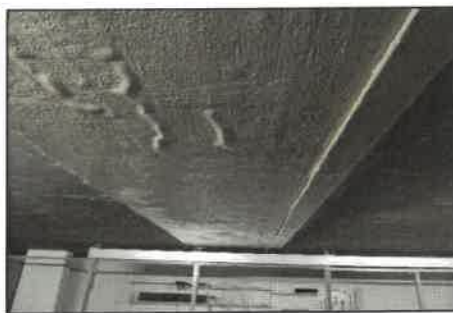
Au jour de la visite des lieux, la porte avait été accidentellement endommagée et ne fonctionnait pas. Nous partons ici de l'hypothèse que sa réparation est imminente.

Bien que cela n'apparaisse pas dans les procès-verbaux des assemblées de copropriété en notre possession, il nous a été signalé un problème d'étanchéité de la zone d'accès au parking qui nous concerne. Si une réparation a été entreprise par la pose locale de résine (photographie ci-après), il apparaît que celle-ci cloque déjà, ce qui démontre que la situation n'est pas réglée. Des travaux en surface (sur le chemin d'accès) sont à envisager, à court/moyen terme. La répartition des coûts devrait normalement intervenir entre les parcelles bénéficiant de cet accès, soit les parcelles Nos 92, 645 et 473.
