# portail Montfalcon

Cathédrale de Lausanne

## Album portales

Neuf ans après la réouverture du portail peint, la fin des travaux au portail Montfalcon marque la réhabilitation de la seconde des entrées principales de la cathédrale. Deux portails où domine la sculpture, mais aux destinées monumentales contrastées. Une authenticité exceptionnelle pour le premier, dont les figures polychromes, protégées dès le XIII<sup>e</sup> siècle par la fermeture du porche, sont dans un état de conservation presque parfait. Une exposition extrême au climat extérieur pour le second, entraînant, malgré un âge plus jeune de trois siècles, une importante évolution matérielle : construit à la fin du XV<sup>e</sup> siècle dans le cadre de la restructuration du massif ouest, érodé par trois siècles d'exposition aux bourrasques de l'ouest, le portail occidental est finalement reconstruit entièrement entre la fin du XIX<sup>e</sup> et le début du XX<sup>e</sup> siècle.

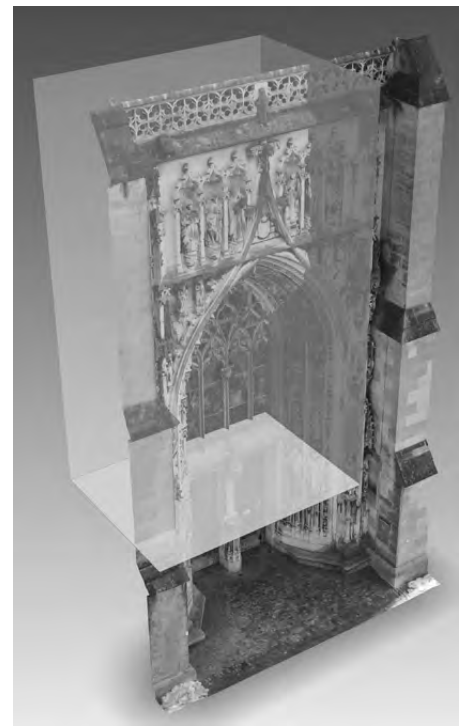
1

1. Le modèle 3D peut-être coupé selon n'importe quel plan de projection et donner des profils exacts.

A partir de cette maquette, on peut obtenir toutes les vues métriques de l'objet en projetant le modèle sur un plan quelconque de l'espace ; on obtient alors des orthophotos, dans lesquelles tous les effets de perspective ou parallaxe ont disparu. Ces supports (de types PDF, TIF ou JPG) sont intégrés à des programmes de dessin par ordinateur, dont la haute définition autorise des agrandissements à l'écran jusqu'à l'échelle 1/1.

Les documents élaborés par cette méthode fournissent des supports exhaustifs et non interprétés ; ils facilitent le travail de repérage et de localisation des investigations et des traitements réalisés par les différents spécialistes, les affranchissant de toute tâche de mesure métrique sur le chantier.

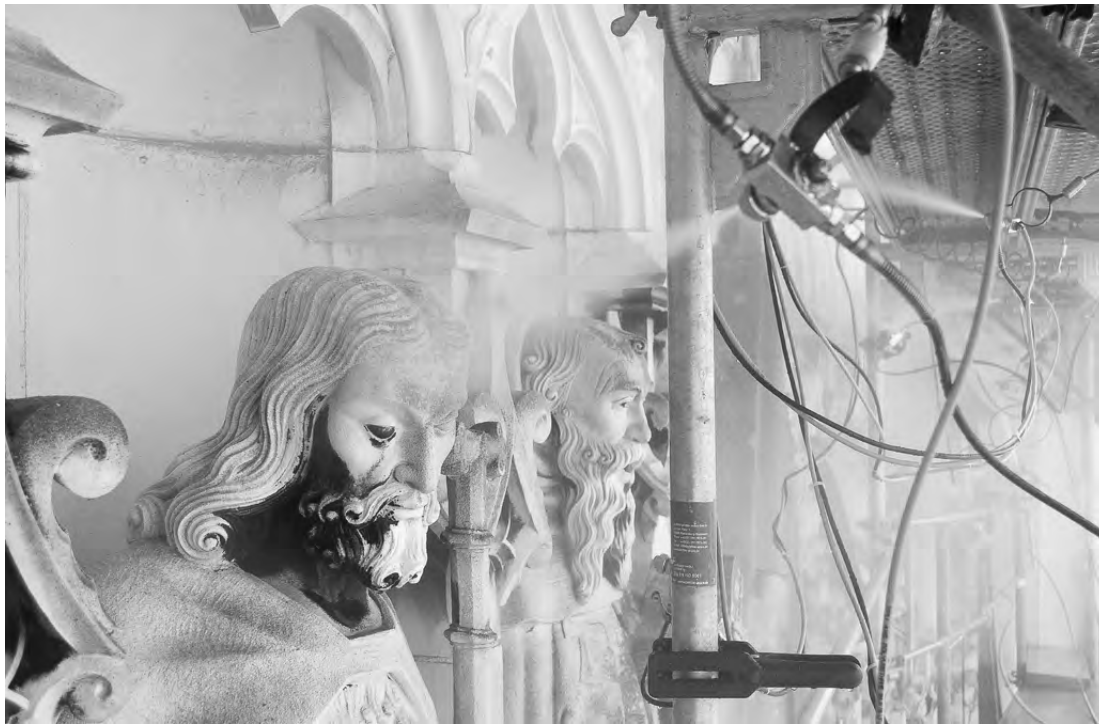
**1. Suppression des croûtes noires en cours :**  
fines gouttelettes d'eau projetées par atomisation, visage de saint Jean-Baptiste, partie haute.

La deuxième technique ayant donné de bons résultats – et qui a finalement été retenue – est le système d'atomisation. Il demeure notamment le mieux adapté à la complexité sculpturale (bas et hauts-reliefs, ronde-bosse) : l'eau projetée, facilement orientable, atteint tous les éléments grâce à sa forte dispersion dans l'air.

La technique d'atomisation combine une projection d'eau à un système d'air comprimé. Un nuage humide constitué de fines gouttelettes d'eau se dépose, presque sans pression, sur la surface de la pierre<sup>10</sup> puis dissout lentement, en quelques heures, le gypse liant
