Eglise de Romainmôtier

Romainmôtier

TRAVAUX DE CONSERVATION-RESTAURATION
DES DÉCORS ET PEINTURES MURALES DE
L'ENSEMBLE DU MONUMENT ET RÉFECTION
DE L'INSTALLATION DE CHAUFFAGE.

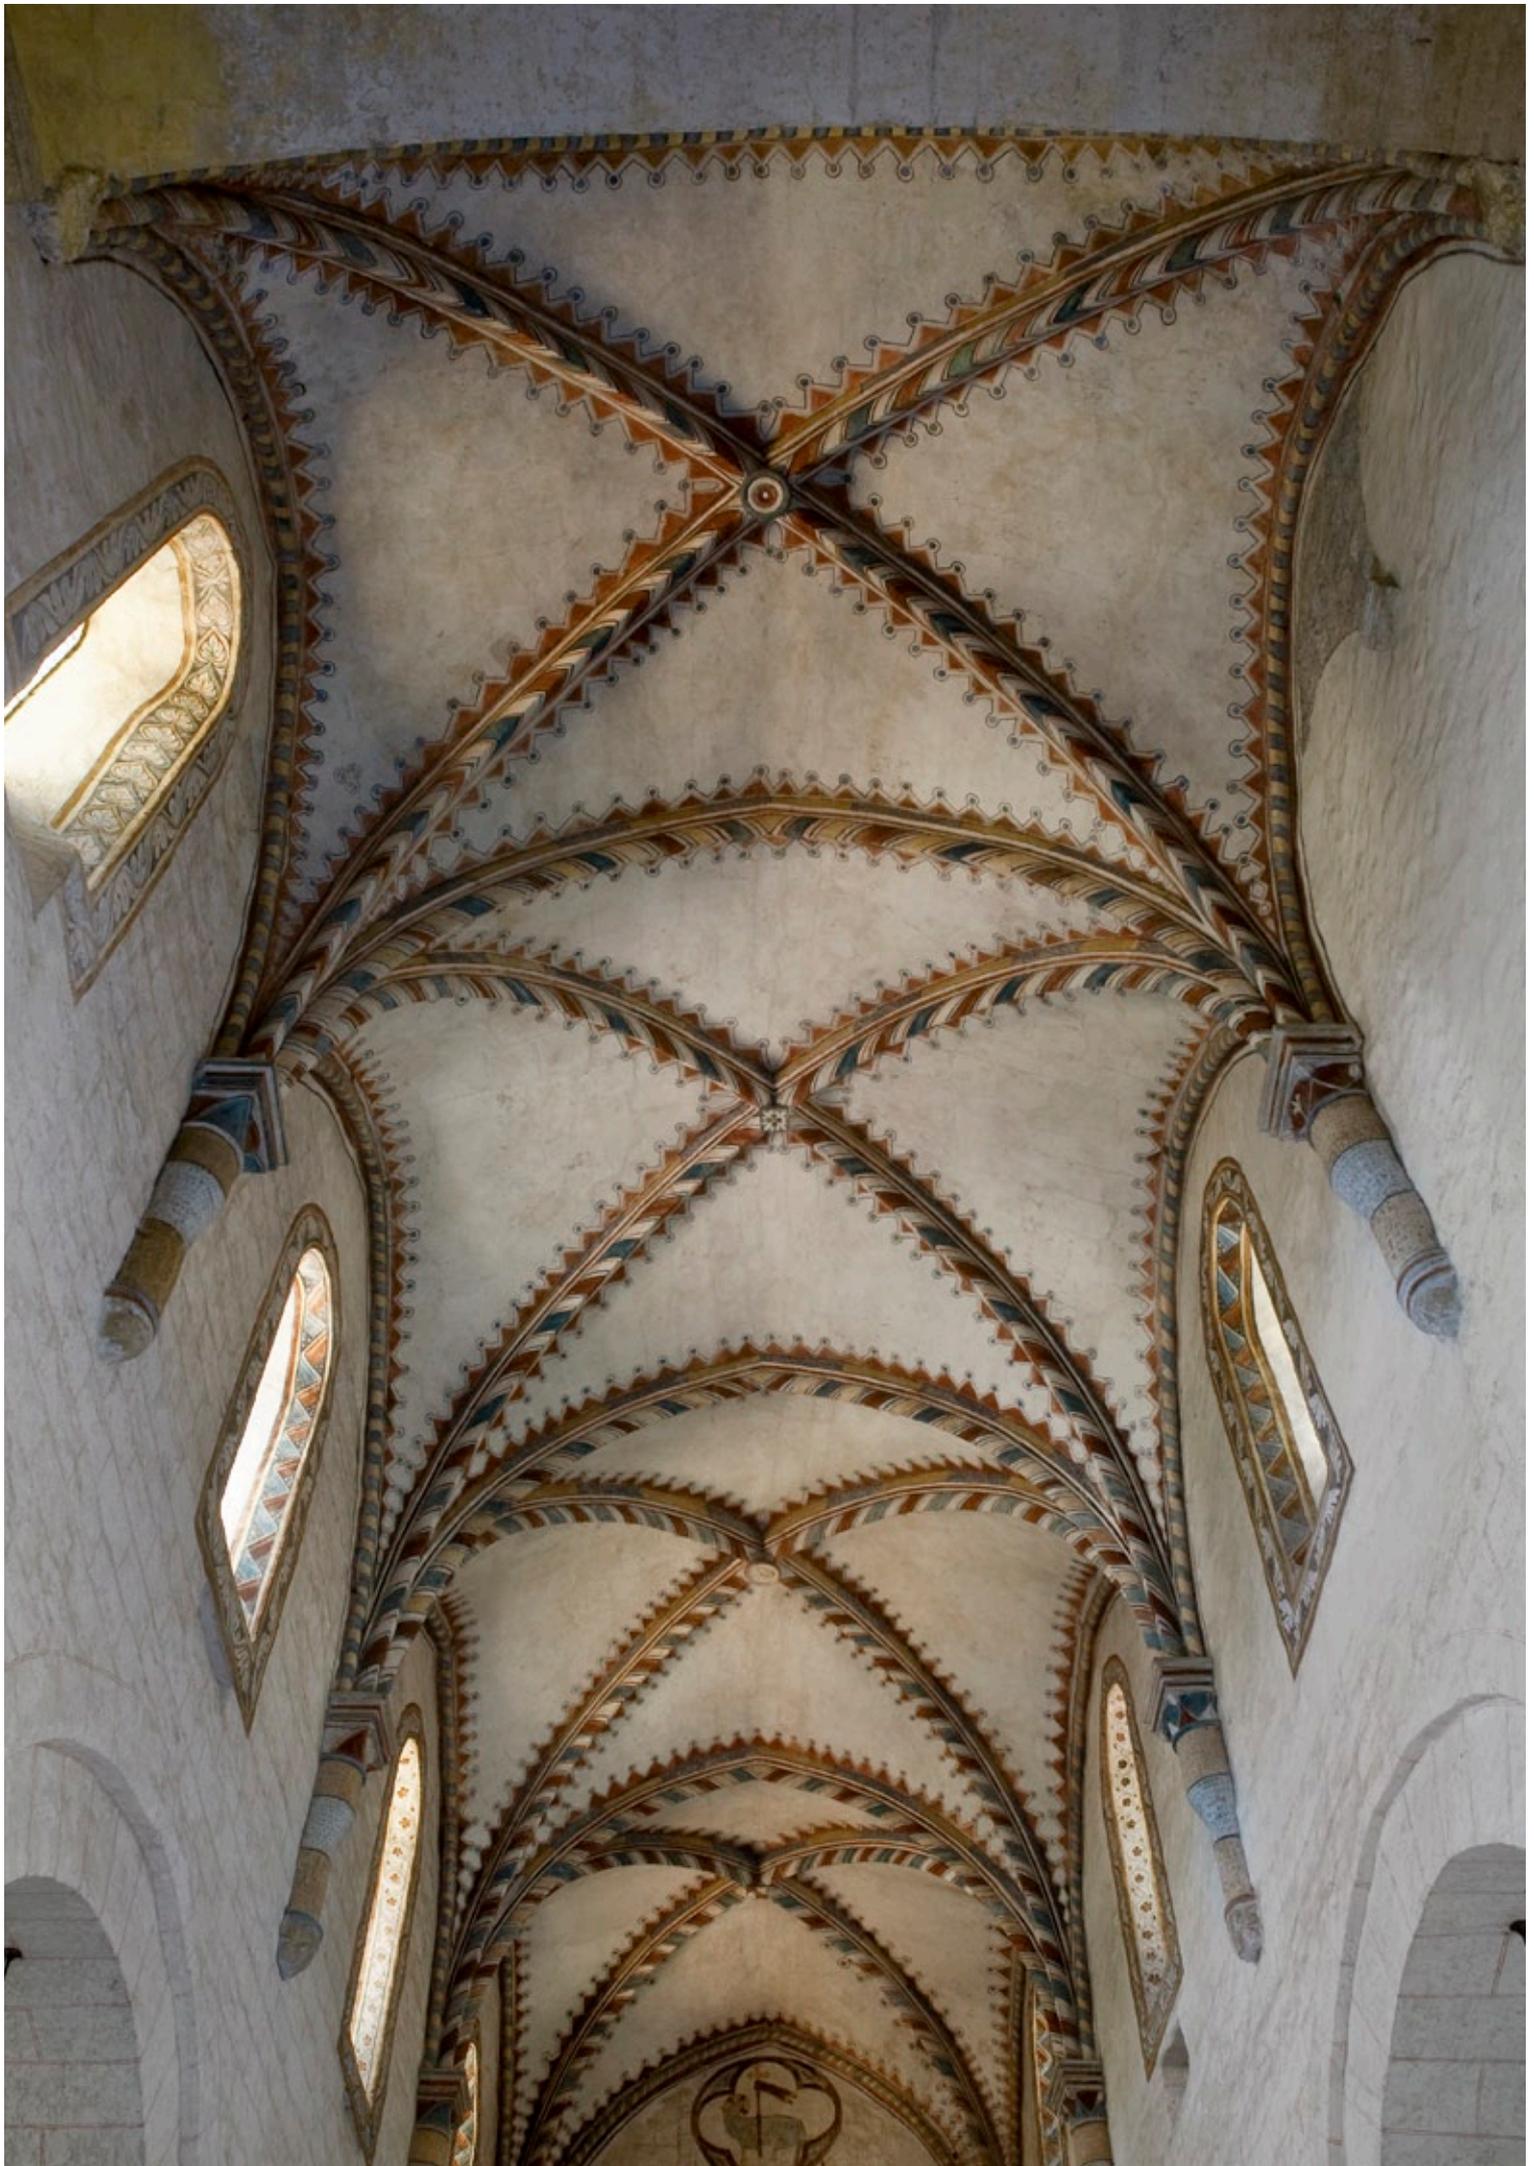
1/ Nef centrale, paroi ouest,
vue générale après travaux
de conservation-restauration

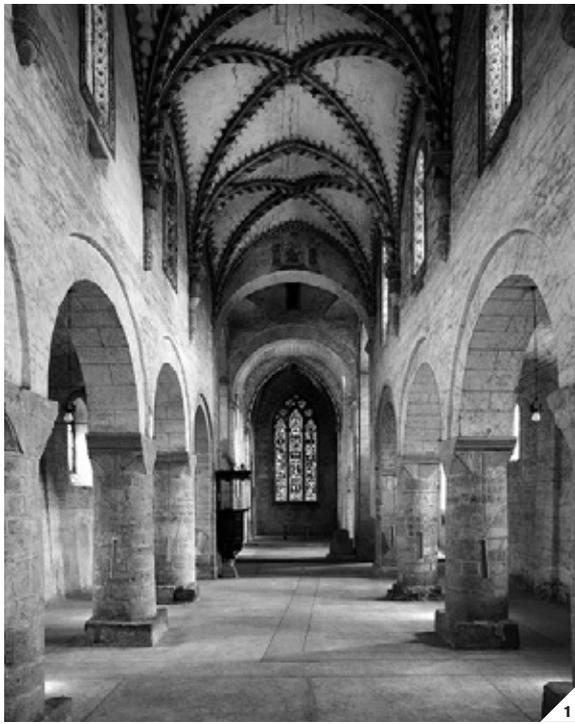
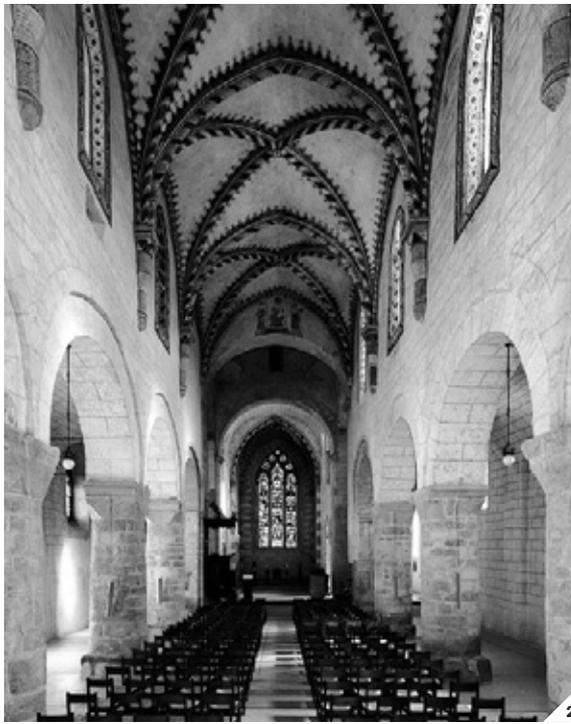
Vue de la nef en direction du chœur:
 1/ état avant restauration
 2/ état actuel après restauration

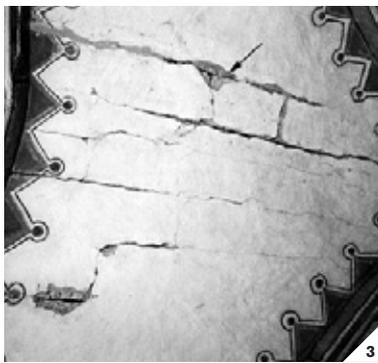
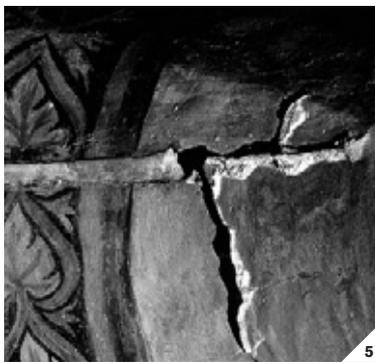
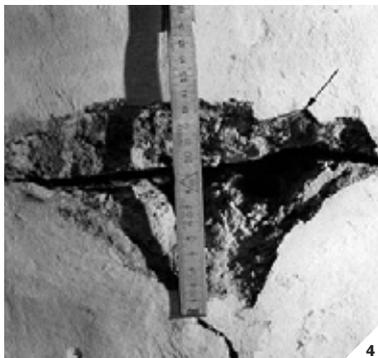
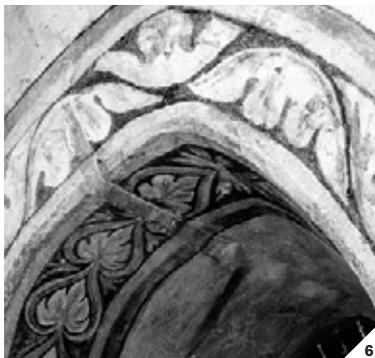
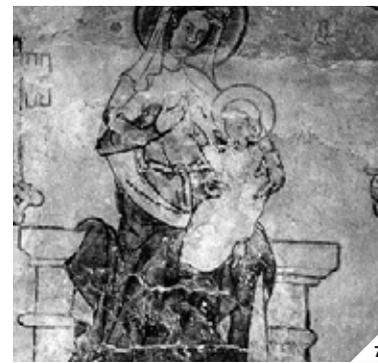
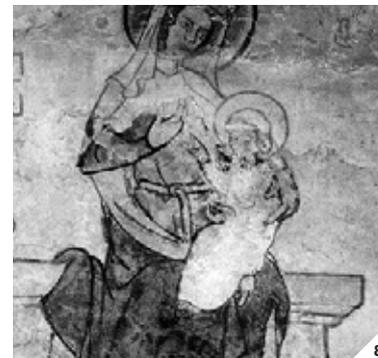
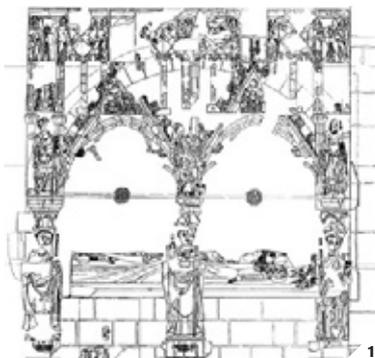
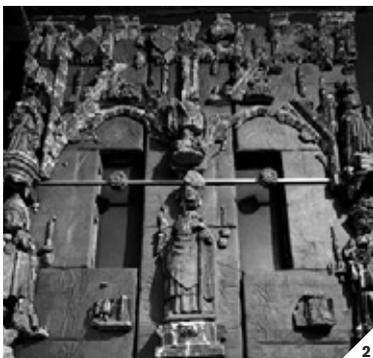
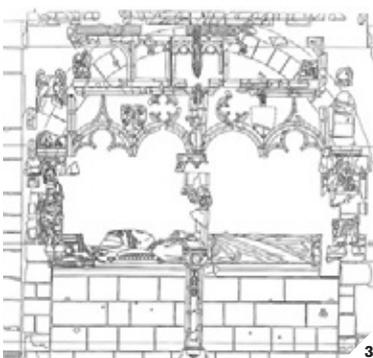
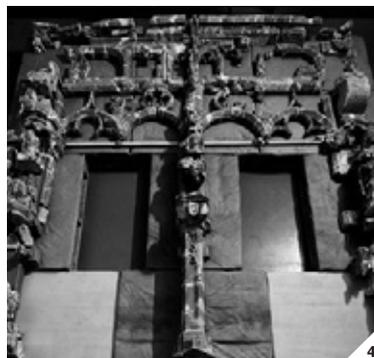
1/ Identification des couches, nef vaisseau central

2/ Sondages, nef vaisseau central, paroi ouest

Constat des altérations et fissures nef vaisseau central:

3/ Vue d'ensemble

4/ Suppression des colmatages au plâtre, nef vaisseau central, fenêtre paroi sud

5/ Fissure, suppression partielle d'un colmatage au plâtre, fenêtre paroi sud

6/ Injection et colmatage, état après travaux, paroi nord

Intégrations picturales, nef vaisseau central, paroi est, détail Vierge à l'Enfant:

7/ avant travaux

8/ après travaux

Avant d'entreprendre les mesures de conservation, les zones altérées par l'humidité ont été traitées, puis un dépoussiérage complet de l'ensemble a été effectué pour supprimer les poussières incrustées. Les consolidations ont visé à rétablir la cohésion des différents matériaux entre eux tandis que les fixages ont recréé un nouveau pont d'adhérence entre les enduits et leurs supports respectifs. Par retouches picturales, l'aspect de la restauration du début du XX^e siècle a été rétabli pour tous les massifs, hormis celui du chœur. Les badigeons altérés de l'ancienne restauration ont été restitués.

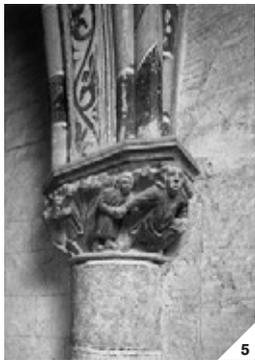
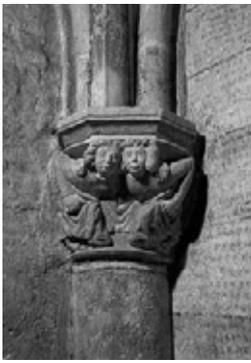
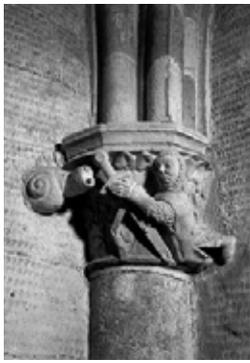
Monument funéraire
d'Henri de Sévery (vers 1385–1387)
1/ Relevé face nord
© ATELIER D'ARCHÉOLOGIE MÉDIÉVALE, MOUDON
2/ Etat recomposé face nord
3/ Relevé face sud
© ATELIER D'ARCHÉOLOGIE MÉDIÉVALE, MOUDON
4/ Etat recomposé face sud
5/ Chapiteaux du chœur de l'église, vers 1300
6/ Détail de la peinture décorative
du chœur de l'église, vers 1300

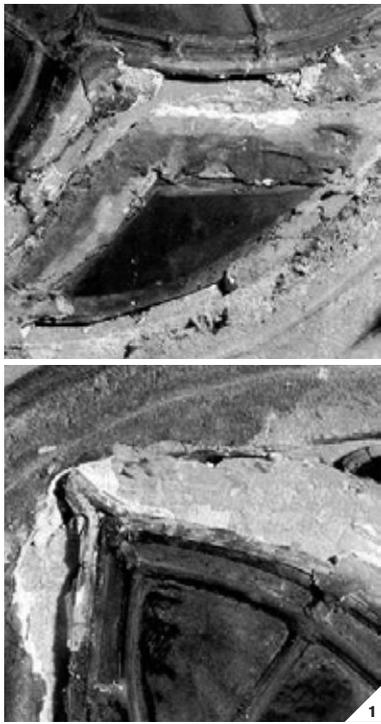
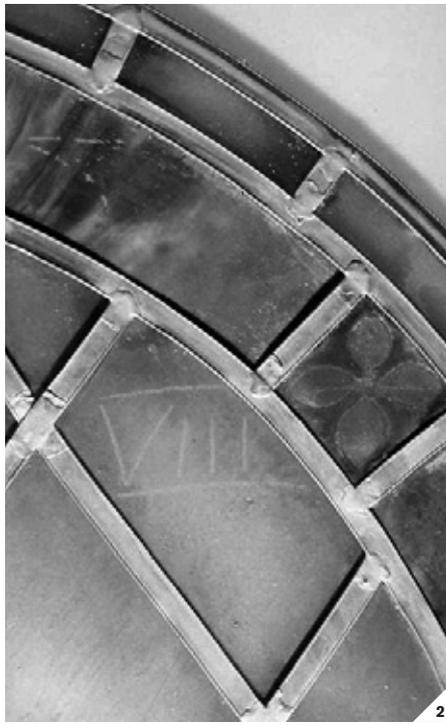
Chœur, fenêtre axiale,
remplage, détails:
1/ avant travaux
2/ après travaux

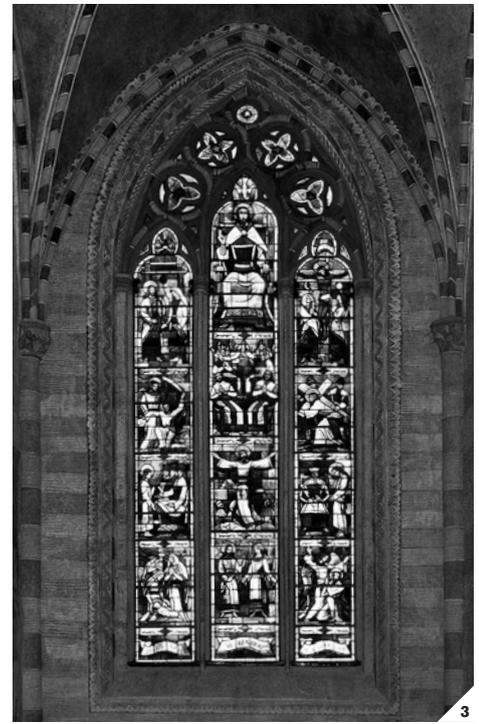
Chapelle sud,
vue d'ensemble:
3/ après travaux

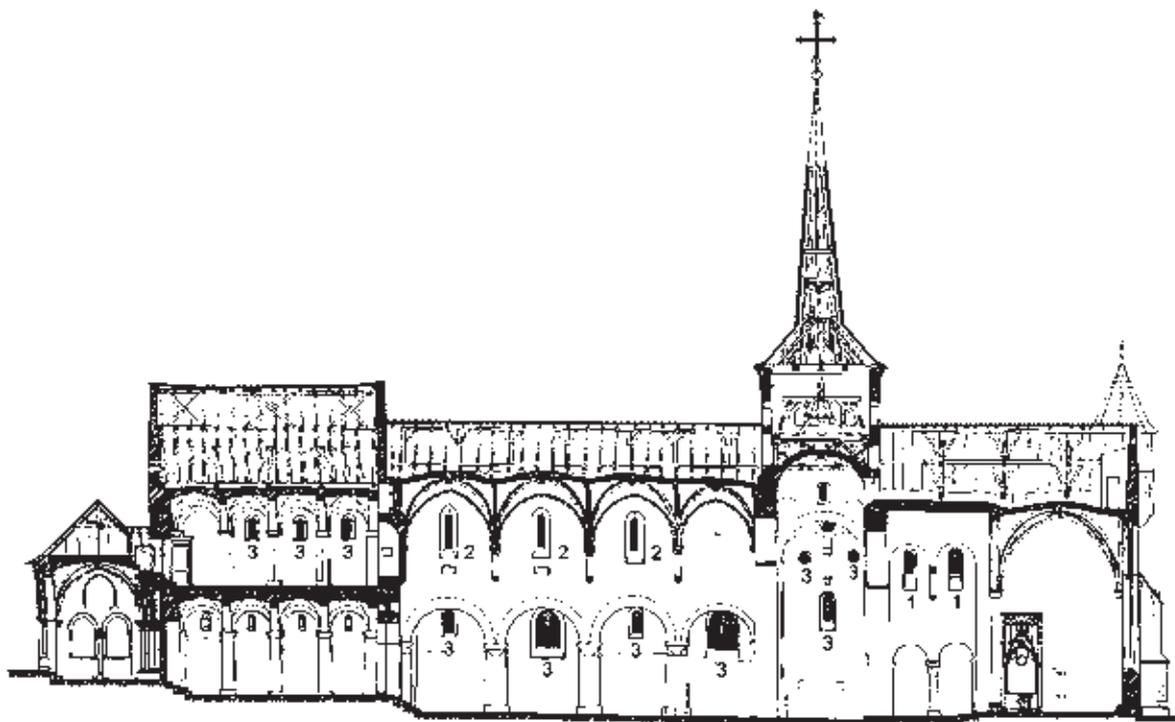
Repérage des vitraux,

coupe longitudinale :

- 1/ Vitraux à losanges réguliers (auteur inconnu)
- 2/ Vitraux dus à Ernest Diekmann (1908)
- 3/ Vitraux dus à Clément Heaton (1909–1912)
- 4/ Vitrail du à Casimir Reymond et Marcel Poncet (1938)

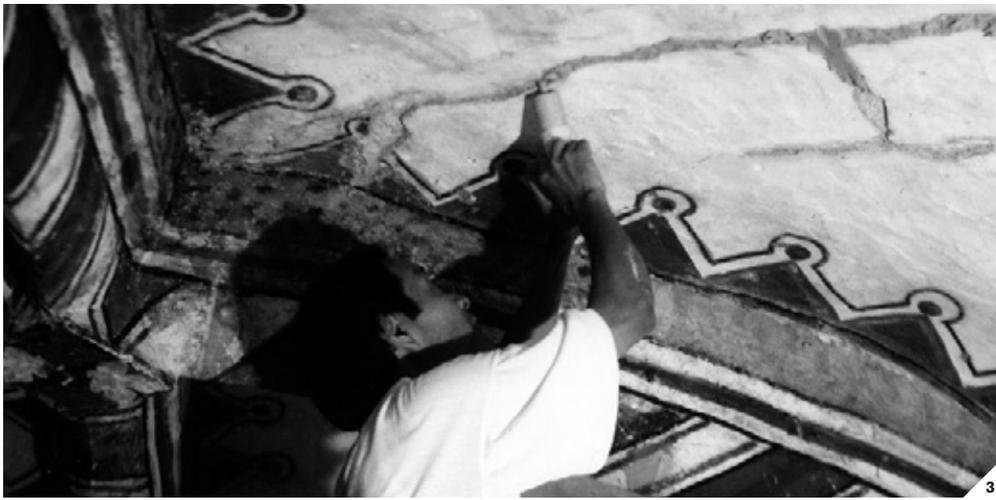
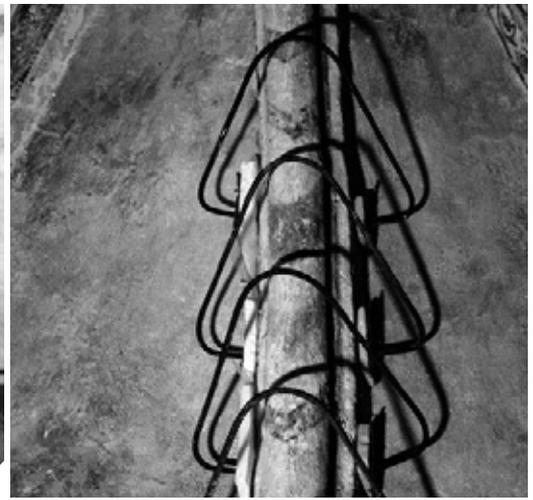
1/ Mobilier de rangement
et colonne d'éclairage disposés dans l'avant-nef
© MYRIAM RAMEL

2/ Nouveau mobilier liturgique
dans le chœur de l'église restaurée
© MYRIAM RAMEL

3/ Diverses techniques utilisées
pour la consolidation des mortiers

À partir de plaques mise en œuvre par découpe, pliage et cintrage, les volumes ont été construits par assemblages soudés, entièrement meulés puis soumis à des oxydations successives au moyen d'un mélange d'acides. Ces oxydations ont été ensuite stoppées par rinçage, puis les surfaces ont été patinées à la main avec de la cire jusqu'à obtenir un état de surface dont la profondeur et la tonalité correspondent à la fonction et s'accordent au lieu.

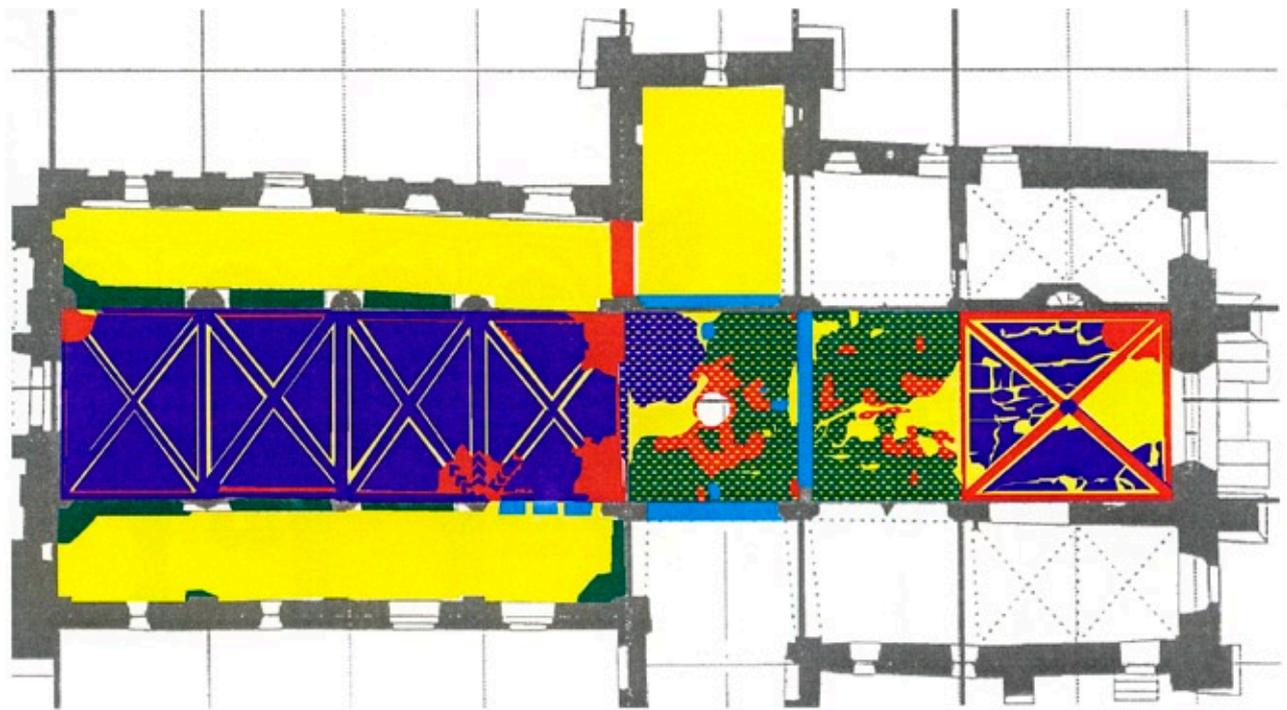
Identification des couches visibles
Plan

- Epoque romane
 - Epoque gothique
 - Epoque bernoise
- Epoque 1899–1915 zones détruites puis recrépies, avec décor peint reconstitué
- Décor peint reconstitué par Correvon, sur anciens enduits
 - Restauration 1899–1915 pierres apparentes

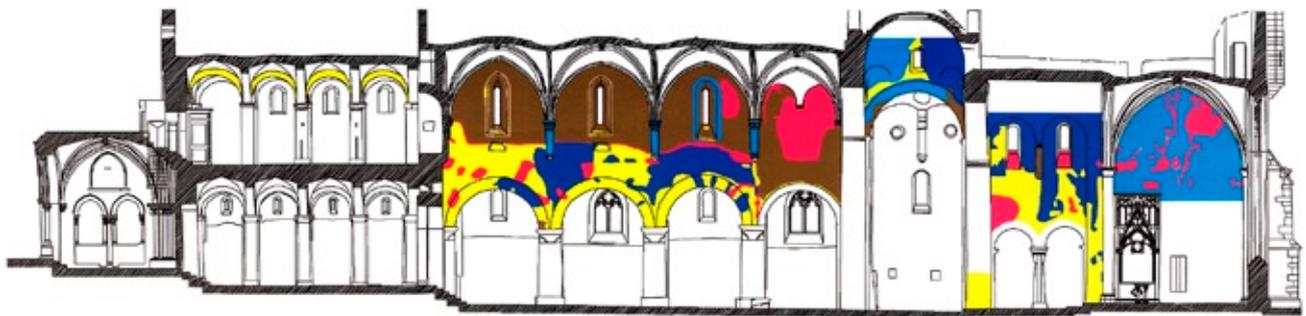
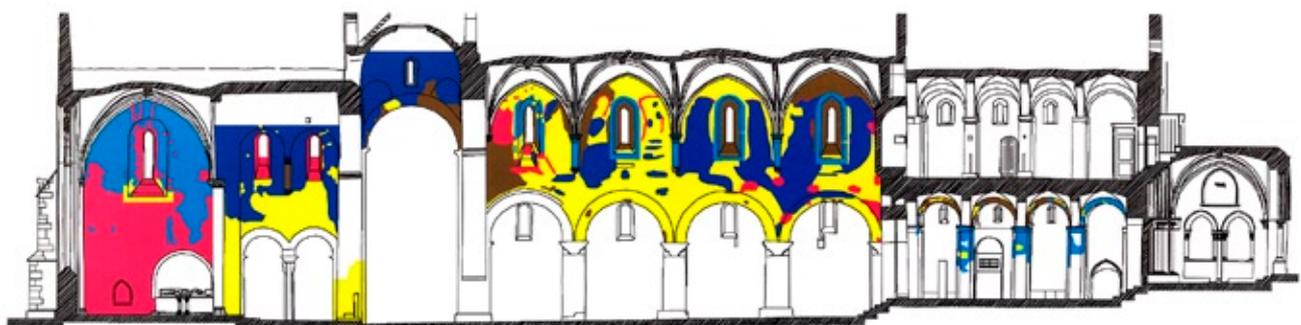
Identification des couches visibles
Coupes longitudinales

- 1270–1280, avec doubles joints partiellement 1899–1915
- Fin XIII^e début XIV^e
 - De 1536 à 1798
- De 1899 à 1915
 - De 1993 à 1999

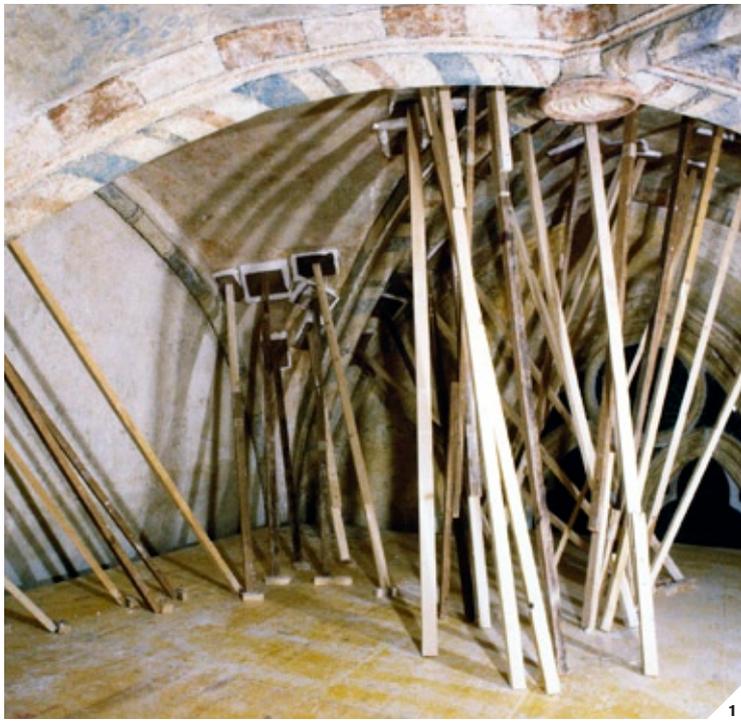
Chapelle sud:
1/ Consolidation des supports

Vitrail, chœur central, lancette centrale:
2/ détail tête du Christ,
avant restauration

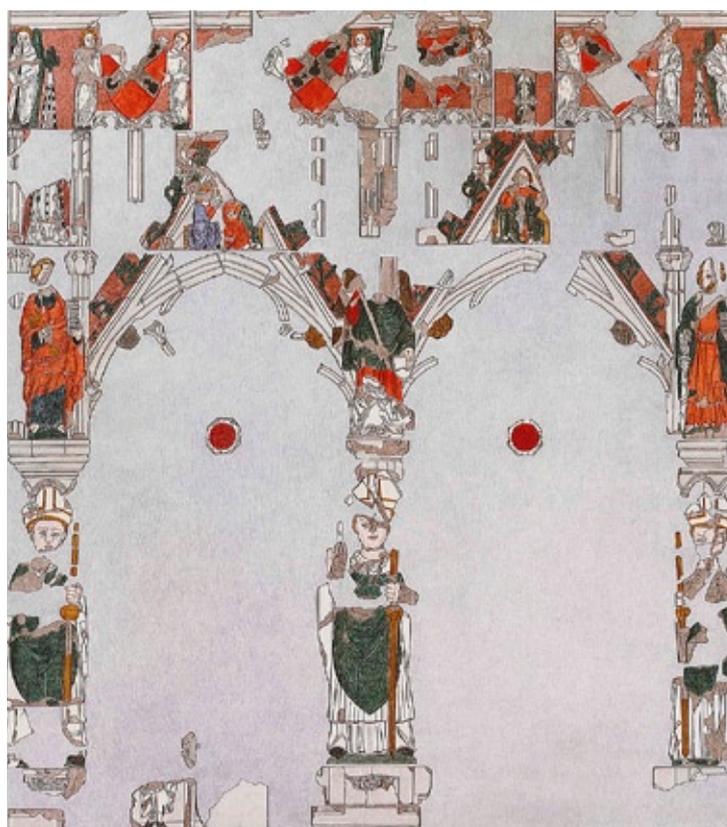
Reconstitution
de la polychromie
du monument
de Sévery,
(vers 1385 – 1387)
© ATELIER ROMAN
