CATHÉDRALE
DE LAUSANNE

Cathédrale de Lausanne: point de situation sur les travaux de conservation-restauration

Conférence de presse du 26 août 2021

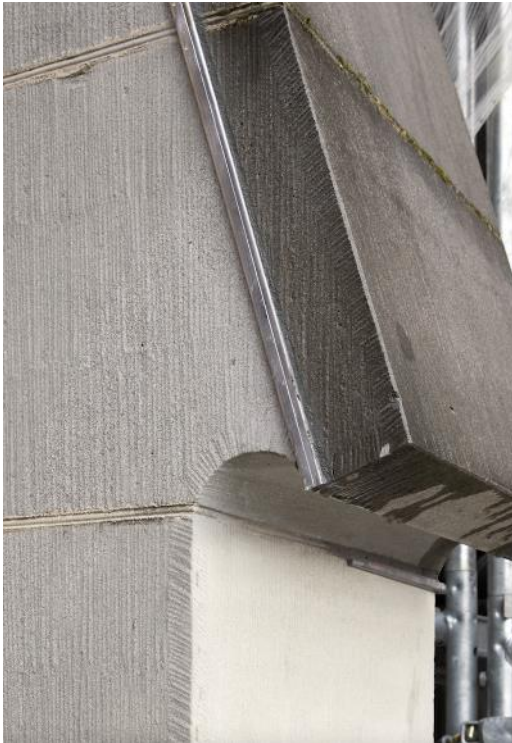
- **Equipement d'un arc-boutant en coupe-larmes :**
 - 1 coulisse rampante
 - 2-3 coulisses d'assise
 - 4 gouttes-pendantes

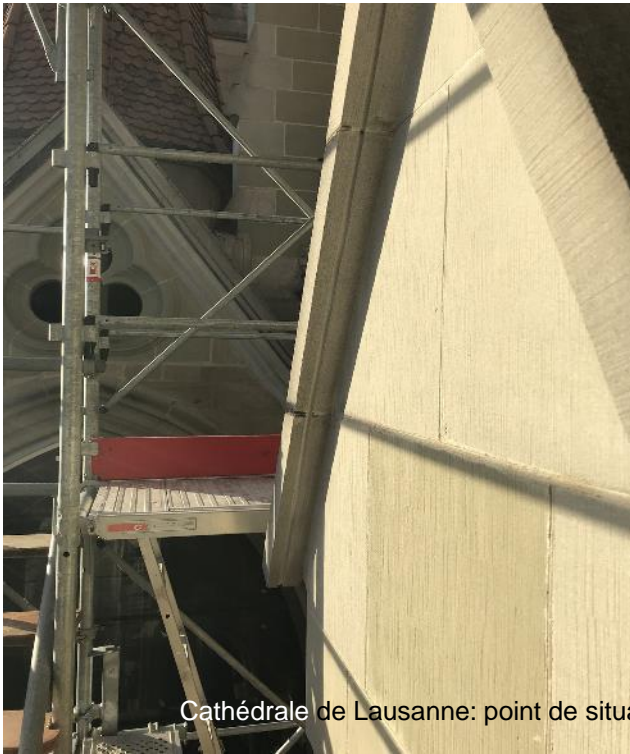
- **Chaperon :**
 - goutte pendante

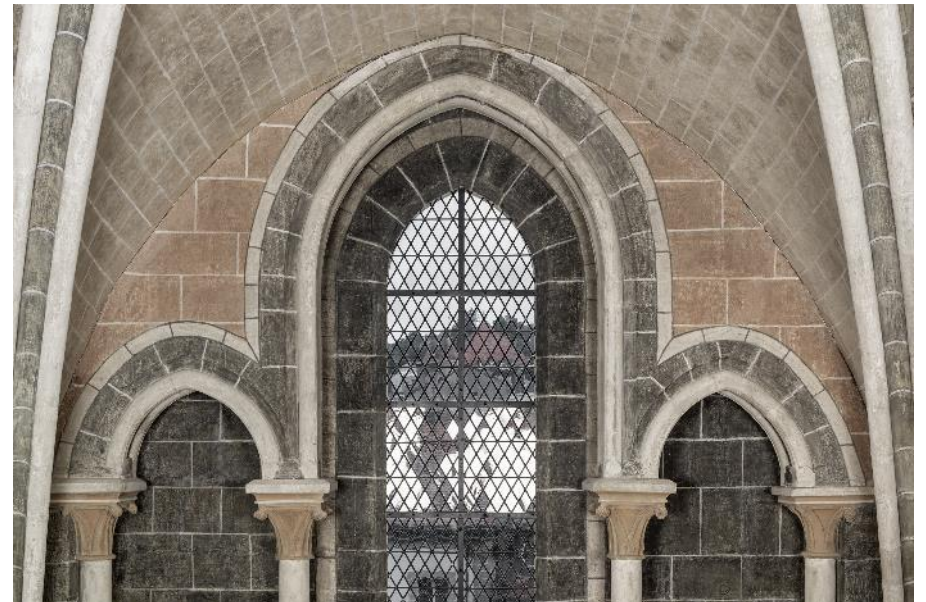
- état du gouttereau des galeries après traitement des fissures de Sabouret
