RAPPORT D'EXPERTISE IMMOBILIERE

Parcelle 384 de la commune de Lavey-Morcles.

Chemin de la Tourelle 5, 1892 Lavey-Village.

Déterminer la valeur vénale de la parcelle 384 de la commune de Lavey-Morcles, conformément à l'article 9, al. 1 de l'ORFI (Ordonnance fédérale sur la réalisation forcée des immeubles) dans le cadre d'une éventuelle vente forcée.

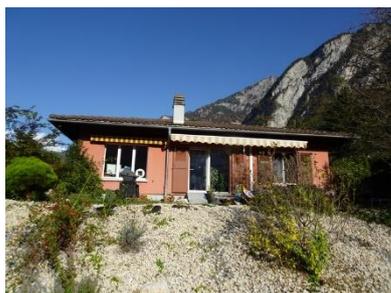
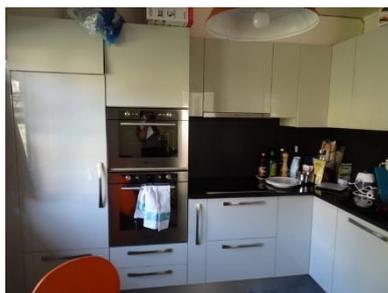
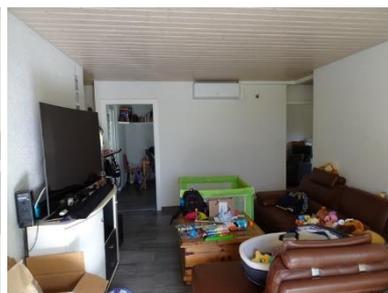
L'objet étudié est une villa individuelle érigée en 1977, sur un niveau avec sous-sol partiel, partiellement rénovée en 2019, qui comprend un logement de 4.5 pièces. Le rez-de-chaussée, érigé sur une sorte de bute, comprend la partie habitable de 76.8 m². L'ancienne terrasse nord a été aménagée en jardin d'hiver (env. 8 m²). Le sous-sol comprend les locaux secondaires et le garage.

En ce qui concerne l'état et vu les récentes transformations, nous le considérons comme bon. Toutefois, il y a lieu de préciser qu'elles ont été réalisées sans droit, l'aménagement du jardin d'hiver au nord n'a pas fait l'objet d'une mise à l'enquête formelle, il n'est dès lors pas légalisé. Nous tiendrons compte de cet élément dans notre évaluation.

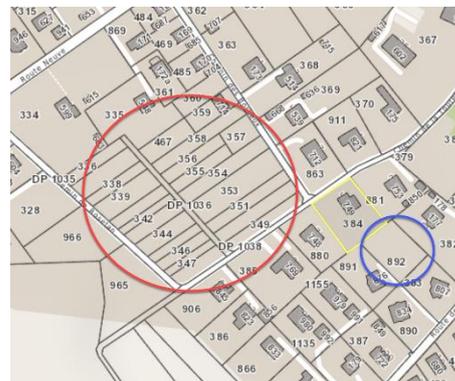
Nous relevons ici que le quartier sis à l'est de la propriété étudiée (cercle rouge), actuellement en prairie ou aménagé en jardins-potagers, est composé d'une multitude de biens-fonds de faibles surfaces. Ils sont tous sis en zone intermédiaire, soit l'équivalent d'une zone agricole. Selon l'article 62 du règlement en vigueur, ils sont inconstructibles.

Il demeure, à l'est, (cercle bleu) une parcelle non bâtie. En fonction du futur PACom et à terme, une construction pourrait y prendre place.

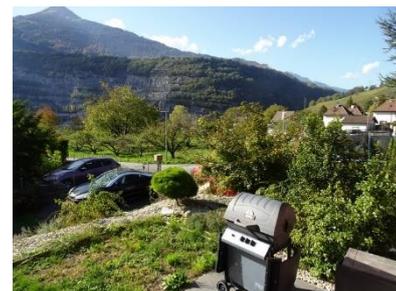
Dégagement sur le quartier environnant, des espaces verdoyants et sur les Alpes.

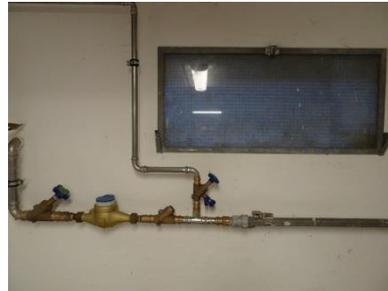
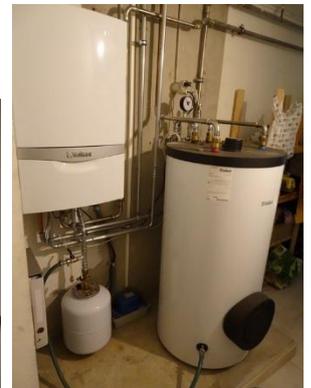
Central à gaz, chaudière de marque Vaillant de 10 kW de 2019; diffusion de la chaleur par radiateurs équipés d'anciennes vannes et production d'eau chaude sanitaire combinée. Brûleur Atmo et boiler de 110 litres.

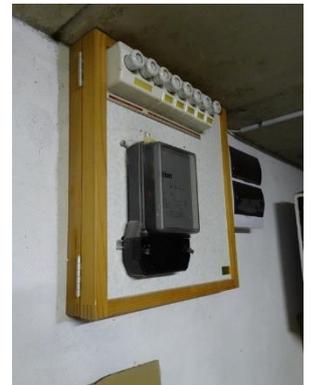
Probablement pas ou plus aux normes. La date du dernier contrôle OIBT est inconnue. Certaines pièces (chambres, séjour et salle à manger) sont dépourvues de moyen d'éclairage au plafond.

A prévoir à court terme : finalisation de l'installation électrique avec la pose de plafonnier, établissement d'un contrôle OIBT.

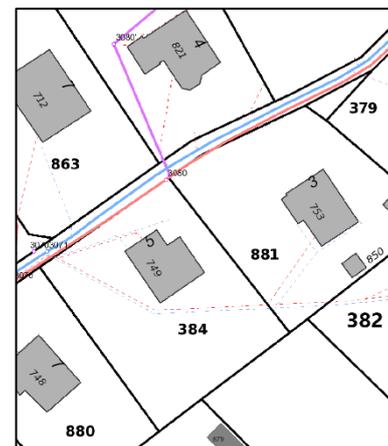
Sur la base des plans (enquête de 1977 et remis par la commune dans le cadre de l'étude du dossier), il est possible d'indiquer que le bâtiment est raccordé **en séparatif au réseau communal d'épuration**.

Les éléments précités permettent également de constater que les conduites, objets de la servitude exposée en page 4, sont sises dans la partie sud de la parcelle. Un éventuel agrandissement du sous-sol de la construction, dans ce périmètre, pourrait impliquer un déplacement de celles-ci.

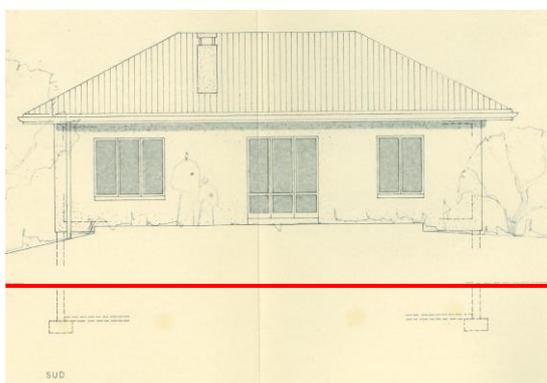
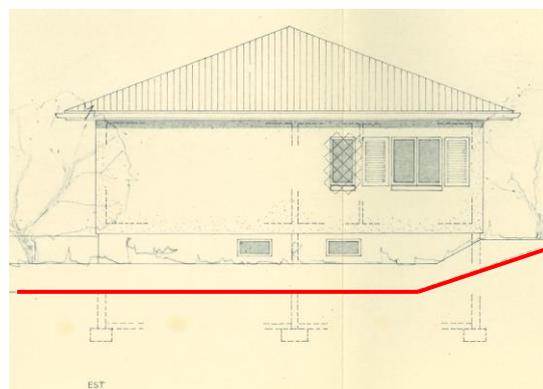
Le terrain naturel est figuré par les lignes rouges.

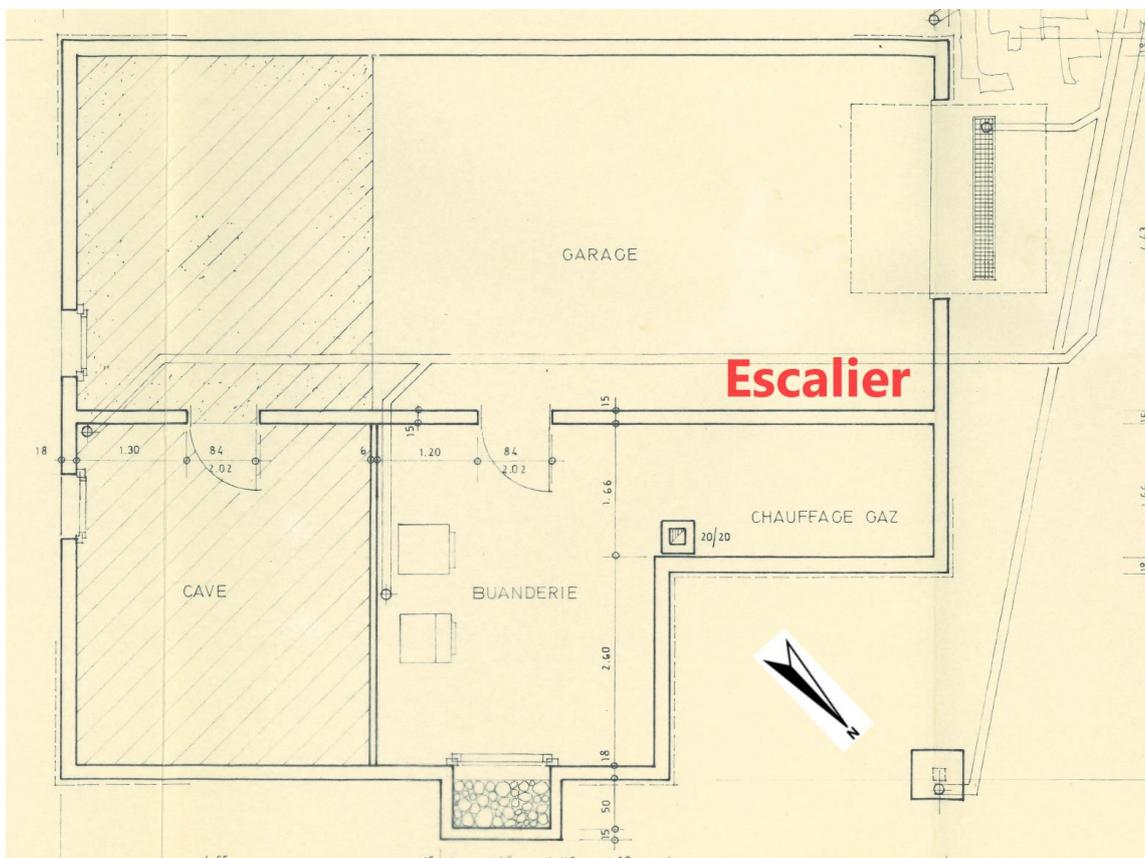
Sous-sol Accessible par escalier intérieur, aménagé après 1977, ou par la porte de garage équipée d'une porte de service, ce niveau comprend un garage pour un véhicule, un atelier, une cave, la buanderie et la chaufferie. Il est entièrement dévolu aux surfaces utiles secondaires et d'installation, il totalise 82.6 m².

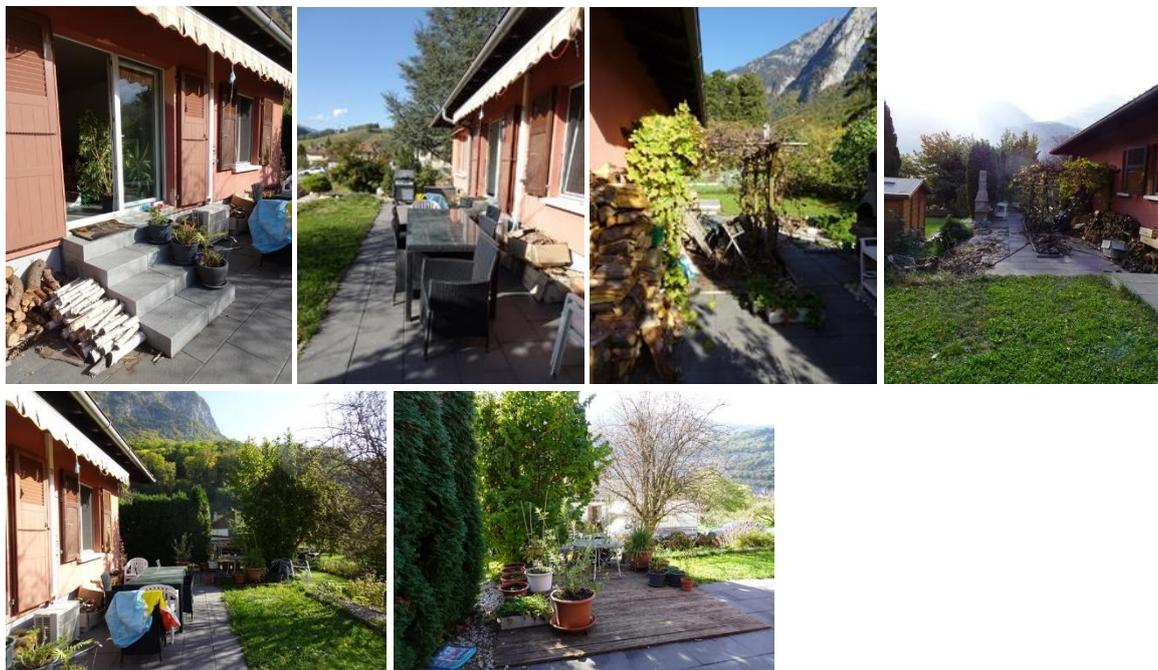
Terrasses

L'habitation comprend deux terrasses dallées, l'une au sud et l'autre à l'ouest. Elles sont toutes deux sises en contre-bas du rez-de-chaussée et sont accessibles par un escalier extérieur en béton comptant quatre marches. Celle à l'ouest est équipée de toiles de tente solaire.

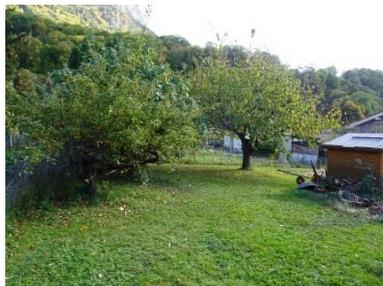
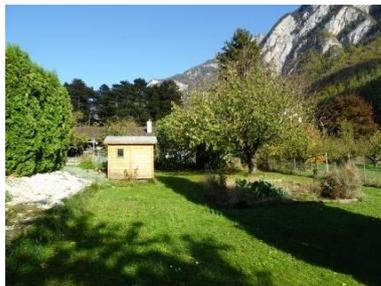
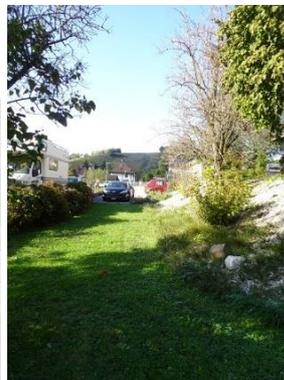
3.3 Aménagements extérieurs

La partie de la parcelle occupée par les accès, le stationnement et la rampe est en revêtement bitumineux. Le cheminement piétonnier donnant accès à l'entrée principale est aménagé en dalles et bordures béton, avec une barrière et une main courante métallique. Les terrasses, en contre-bas du rez-de-chaussée, sont dallées et longeant les façades est et sud. La bute, sise à l'avant de l'habitation, est principalement aménagée en graviers. Le solde du jardin est engazonné, agrémenté de quelques plantations ornementales, arbustes et arbres majeurs. La partie sud-ouest de la parcelle est plane. Le bien-fonds est clôturé à l'ouest et au sud par une clôture en treillis. Le tout est bien entretenu.

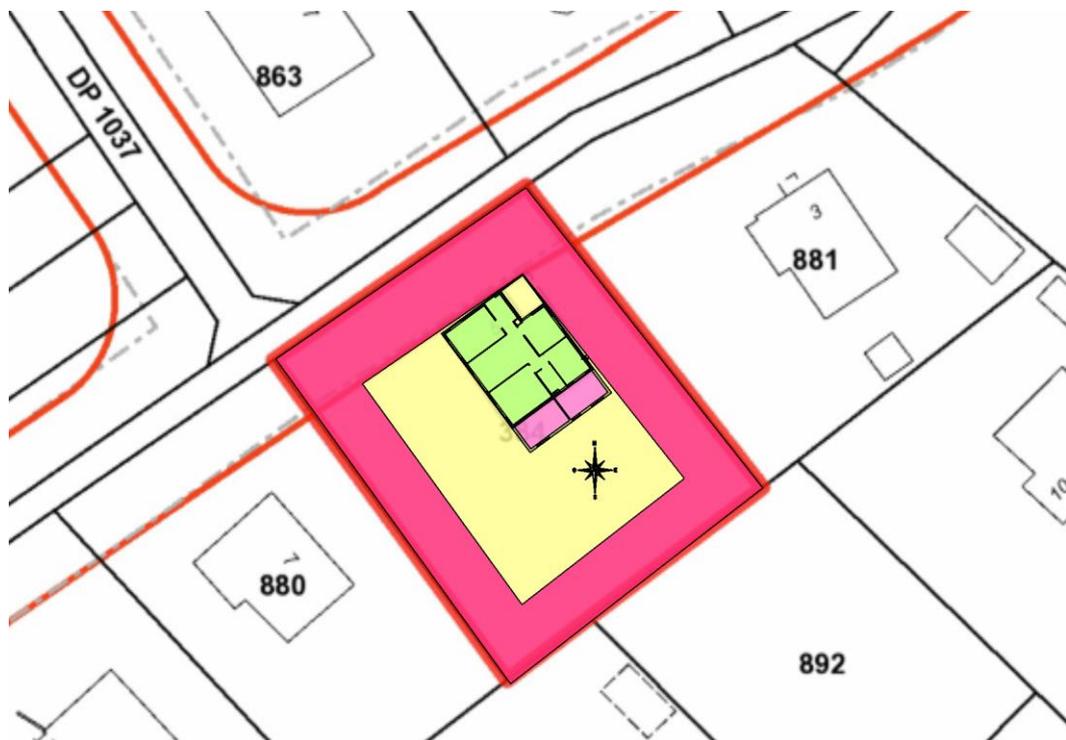
Tenant compte de la distribution actuelle, une extension sud-est semble plus adaptée, elle pourrait être la suivante (rose) :

- En rouge : limite des constructions.
- En jaune : périmètre d'implantation.
- En vert : habitation actuelle.

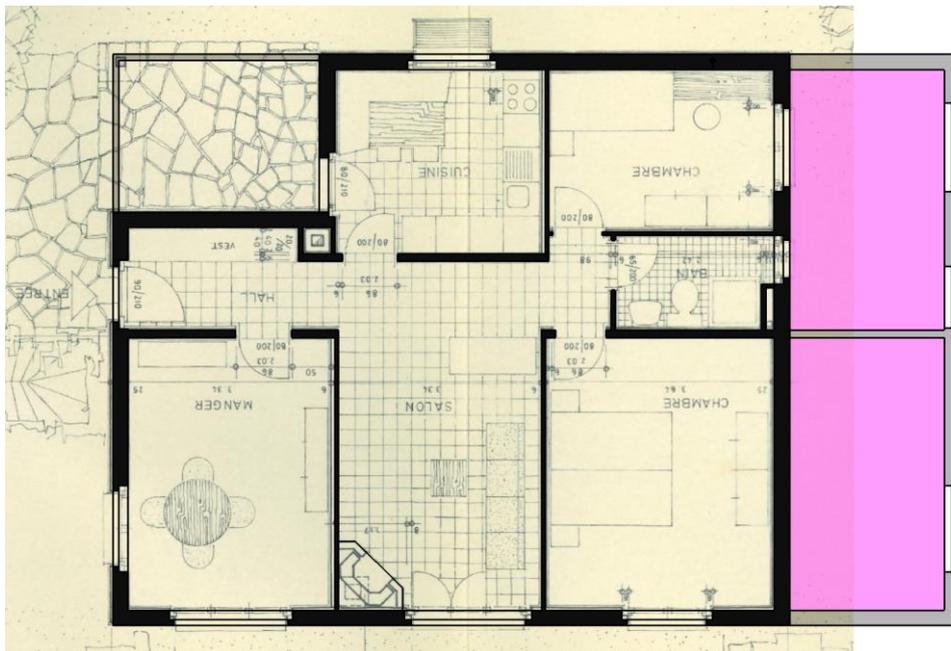
Dans cette hypothèse, le jardin d'hiver sis au nord redeviendrait une terrasse, comme à l'origine. Le sous-sol n'est pas agrandi.
