Expertise synthétique N° 21-11-11975

Objet du mandat

A la demande de l'Office des Poursuites du District de Morges, par l'intermédiaire de Monsieur Silvain Amato, Huissier Chef, établir une expertise synthétique sur les parcelles Nos 214 et 589 de la commune de Montricher, dans le cadre de la procédure de poursuites en cours.

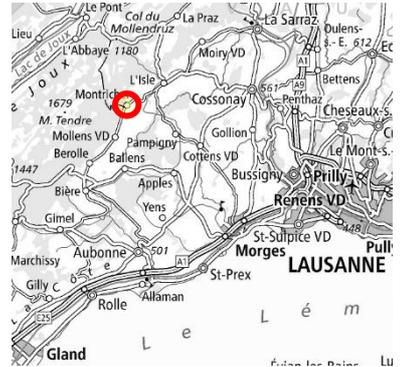
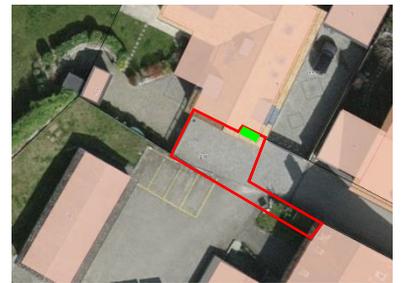
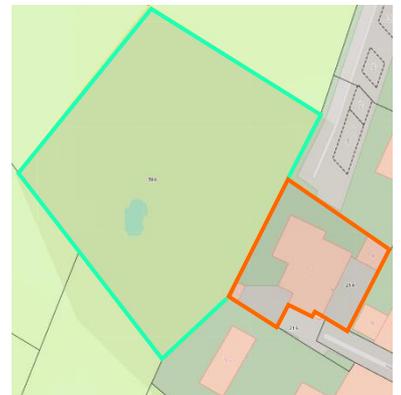
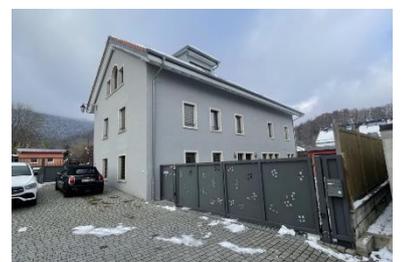
Nous relevons que le dernier tronçon d'accès à la propriété n'appartient pas au domaine public communal. Il s'agit d'une parcelle cadastrale propriété de la commune de Montricher (parcelle N° 216 teintée en rouge ci-contre). A ce jour, aucune servitude d'accès n'autorise le passage au travers dudit bien-fonds. Toutefois, le droit semble acquis et nous admettons la pérennité de cet usage.

D'autre part, le bâtiment ECA N° 7, objet de cette analyse, empiète d'environ 3 m² sur la parcelle communale N° 216 (surface teintée en vert ci-contre), cette emprise n'est pas réglée par servitude à ce jour. Nous partons du principe que la commune tolère cet état de fait et admettons cette situation.

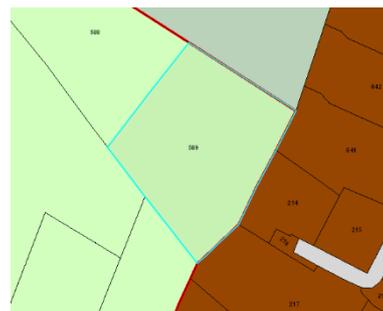
Selon le plan d'affectation du sol de la localité, la parcelle est colloquée en Zone du Village (Zone centrale). La parcelle a cependant été classée en zone réservée, selon le plan de la zone réservée entré en vigueur le 18 août 2021.

Selon le plan général d'affectation mis en vigueur le 6 juin 2007, la parcelle est colloquée en « Zone agricole ». Non recensée comme Surface Agricole Utile (SAU).

■ Zone centrale 15 LAT
■ Zone de desserte 15 LAT
■ Zone agricole 16 LAT

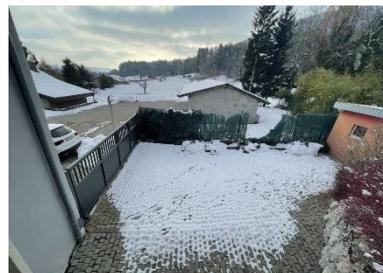
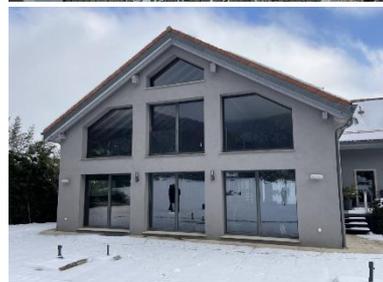
Structure : maçonnerie et béton armé. Les niveaux sont séparés par des dalles.

Toiture : à deux pans, recouverte de tuiles plates. La ferblanterie est en zinc-titane.

Chauffage : pompe à chaleur atmosphérique de la marque Sixmadun datant de 2009. La diffusion de la chaleur se fait par les sols.

Revêtements : principalement carrelage et parquets massifs datant de 2009.
Les murs sont revêtus d'enduit de type « Stucco lustro ».

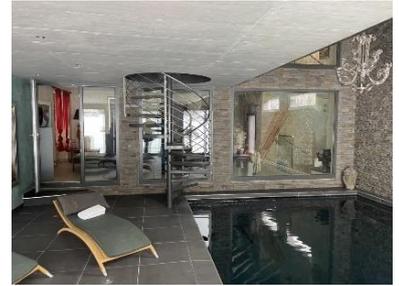
Equipements spécifiques :

- Cheminée d'agrément
- Piscine intérieure dotée d'une nage à contre-courant
- Sauna
- Jacuzzi
- Ascenseur.

Fonctionnalité : très bonne. Le logement est aménagé sur trois niveaux habitables, il offre une répartition judicieuse et agréable des espaces de vie. Le rez-inférieur accueille de généreuses pièces à vivre. Le rez-supérieur dispose d'un espace nuit proposant trois chambres à coucher avec sanitaires en suite ainsi qu'un séjour. Finalement, le niveau des combles offre un espace privatif pour les Maîtres de maison avec notamment dressing, sanitaires, un salon et un espace fitness / détente.

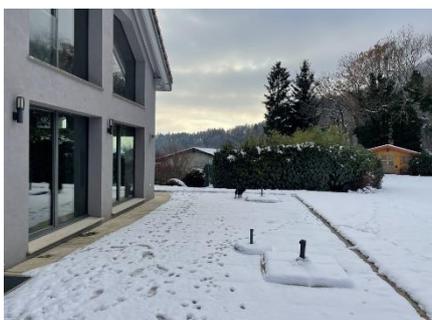
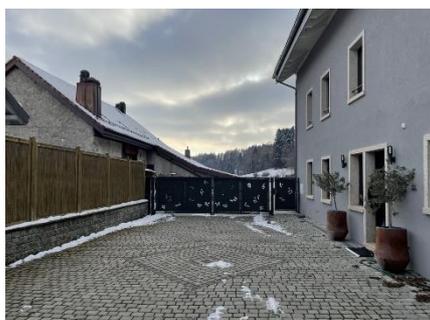
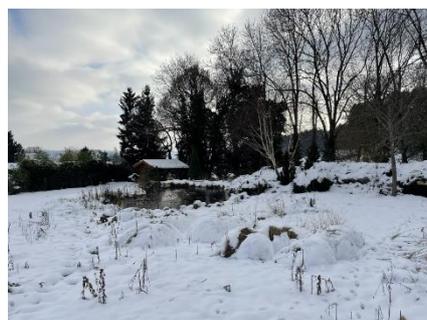
Parcelle N° 214

De petite dimension, ce bien-fonds est densément aménagé. Il accueille deux cours d'accès, ainsi que deux terrasses. Les aménagements sont soignés et réalisés avec des matériaux de bonne facture. Nous relevons que la propriété est séparée du domaine public par des portails électriques.

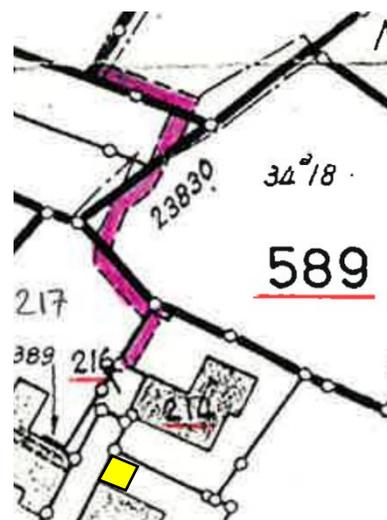
Restriction d'usage interdisant l'aménagement d'une terrasse sur la toiture du garage implanté sur la parcelle voisine N° 215, conformément au secteur teinté en jaune ci-contre. Cette servitude est inscrite en faveur de la parcelle bâtie N° 214.

Les deux biens-fonds objets de cette analyse sont grevés et bénéficient d'une servitude de passage à pied et à char, selon le schéma ci-contre (teinte magenta). Cette servitude bénéficie également aux biens-fonds agricoles avoisinants. Nous constatons que la servitude n'est pas activée à ce jour.
