RAPPORT D'EVALUATION IMMOBILIERE

Par correspondance du 24 novembre 2023, l'Office des poursuites du district de Nyon nous a mandatés pour déterminer la valeur vénale, puis la valeur de liquidation, de la **part de copropriété N° 4'827 (garage-box)** du feuillet PPE N° 4'826 de la parcelle de base N° 473 de la commune de Nyon, dans le cadre d'une éventuelle vente forcée.

PART DE COPROPRIETE N° 4'827

Garage-box (place de parc intérieure N° 1), situé dans le parking souterrain de la copropriété.

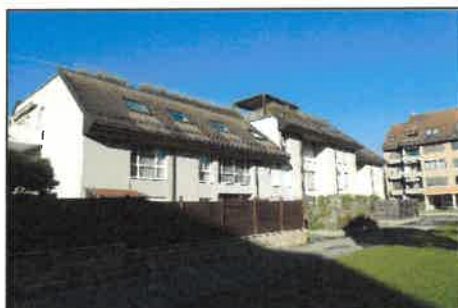
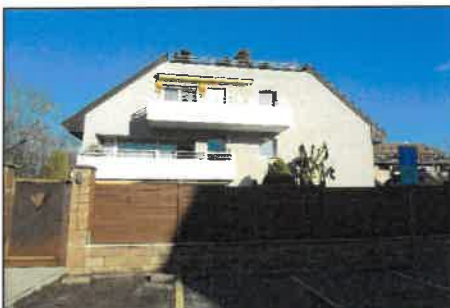
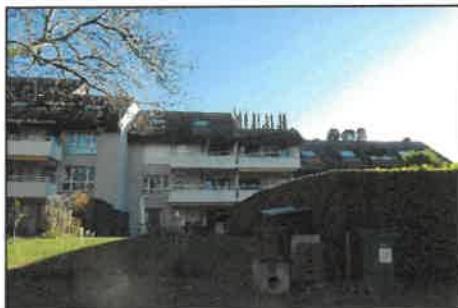
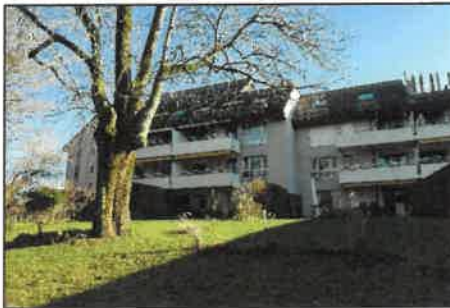
INFORMATIONS BATIMENT ECA N° 3'087

Type de construction Habitation.

Année de construction 2000, selon l'ECA.

Volume ECA 9'961 m3.

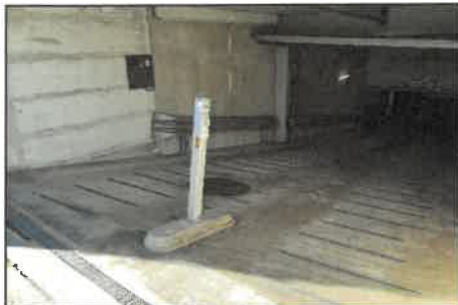
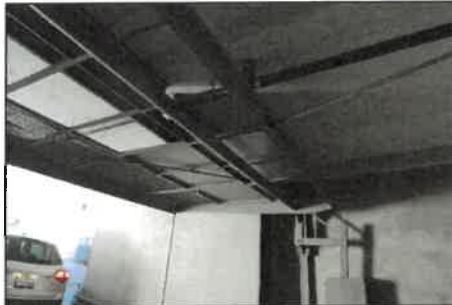
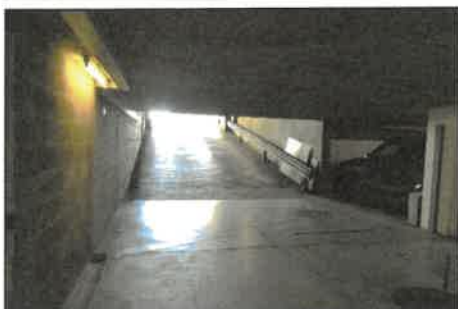
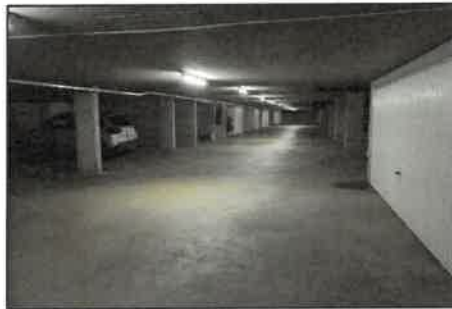
INFORMATIONS BATIMENT ECA N° 3'086

Type de construction Garage souterrain.

Année de construction 2000, selon l'ECA.

Volume ECA 2'996 m³.

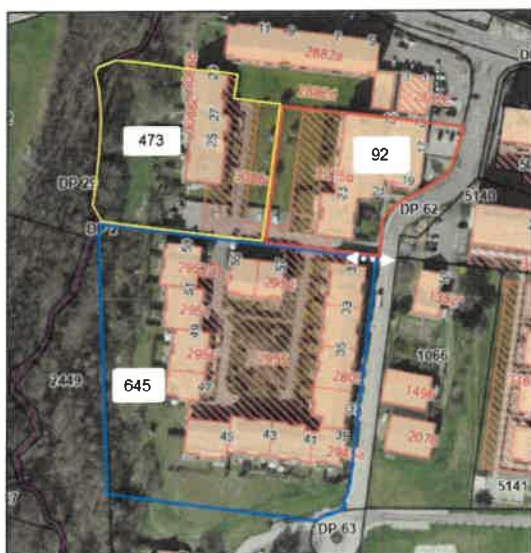
L'accès (entrée et sortie) se trouve dans l'angle Nord-Est de la parcelle voisine N° 645 (flèche blanche sur le plan ci-dessous). Il est commun aux parkings souterrains des parcelles Nos 92, 473 et 645.

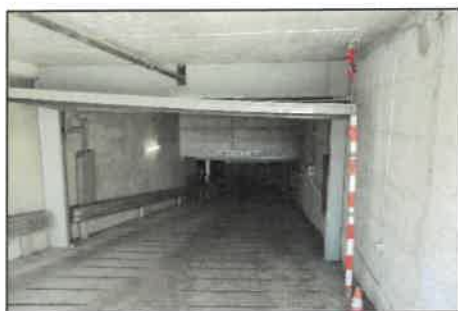
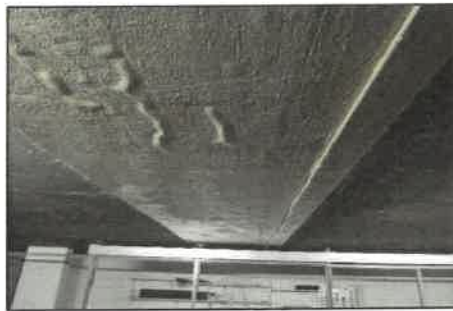
Au jour de la visite des lieux, la porte avait été accidentellement endommagée et ne fonctionnait pas. Nous partons ici de l'hypothèse que sa réparation est imminente.

Bien que cela n'apparaisse pas dans les procès-verbaux des assemblées de copropriété en notre possession, il nous a été signalé un problème d'étanchéité dans la zone d'accès au parking qui nous concerne. Si une réparation a été entreprise par la pose locale de résine (photographie ci-après), il apparaît que celle-ci cloque déjà, ce qui démontre que la situation n'est pas réglée. Des travaux en surface (sur le chemin d'accès) sont à envisager, à court/moyen terme. La répartition des coûts devrait normalement intervenir entre les parcelles bénéficiant de cet accès, soit les parcelles Nos 92, 645 et 473.

Mis à part une partie du chemin d'accès dont l'étanchéité doit être réparée (comme indiqué ci-dessus), ces espaces extérieurs sont correctement entretenus.

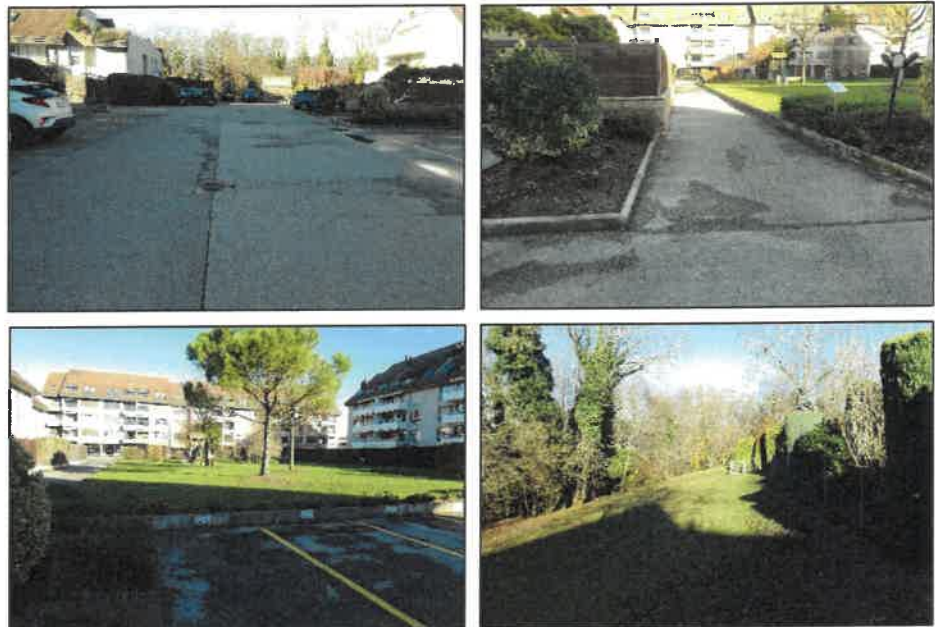
- Partie Sud : une partie du chemin d'accès carrossable et des places de parc extérieures, dont les places pour les visiteurs, qui sont en revêtement bitumineux. A noter certaines places sont en faveur des parcelles voisines Nos 92 et 645 (servitudes).
- Partie Ouest : une prairie avec un cordon boisé longeant le ruisseau.
- Partie Est : le cheminement piétonnier desservant les trois entrées et un jardin engazonné comprenant quelques jeux pour enfants. A noter que ce jardin aménagé est à cheval sur les parcelles Nos 92 et 473, l'usage global est en faveur de ces deux parcelles (servitudes).

Nous relevons encore que les pourtours directs du bâtiment sont des jardins à usage privatif, en faveur des appartements occupant le rez-de-chaussée.

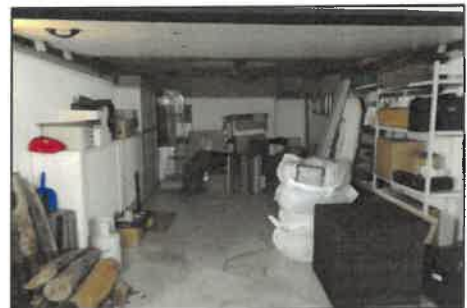
Il s'agit du premier emplacement situé directement à droite de l'entrée du parking. Box fermé par une porte sectionnelle télécommandée.

Système électrique	Selon les informations recueillies lors de la visite des lieux, l'électricité de ce local est branchée sur le compteur du lot N° 11 (appartement des combles de l'entrée N° 27).
Etat d'entretien	Une modification du raccordement électrique est à prévoir pour le cas où les propriétaires du bien ici étudié et celui du lot N° 11 devaient être distincts. En outre, il nous a été signalé que le plafond est fréquemment humide (probablement en raison du problème d'étanchéité évoqué plus haut).
