ETAT DE VAUD
DEPARTEMENT DES INFRASTRUCTURES
SERVICE DES BATIMENTS

Tourelles de la nef

Cathédrale de Lausanne

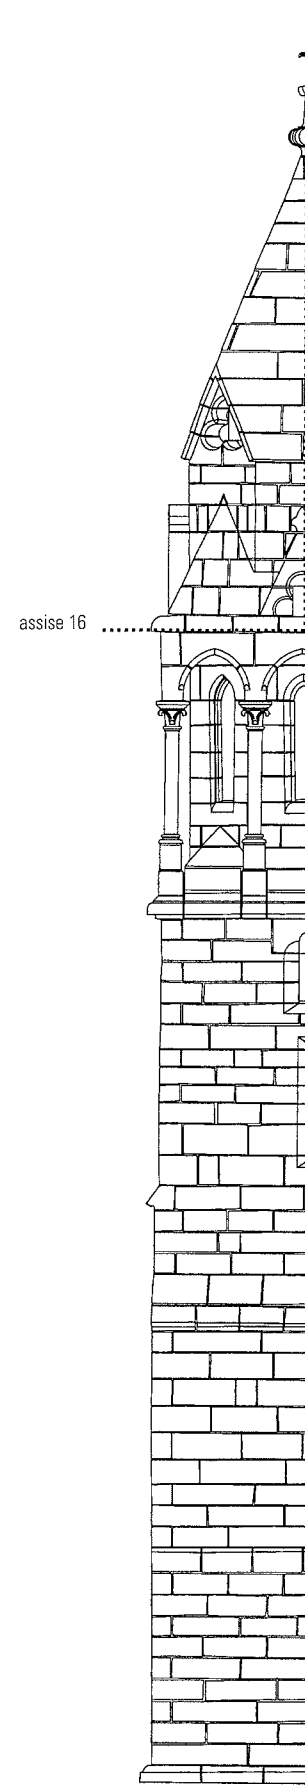
Élévation de la tourelle nord avant travaux
dessin bureau C. Amsler, Lausanne

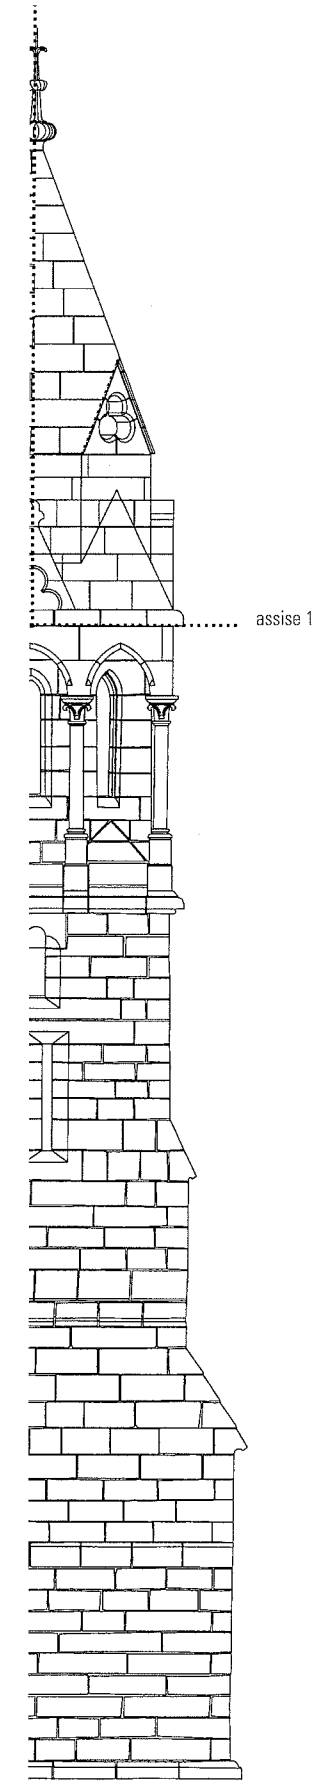
Élévation de la tourelle nord après travaux
dessin bureau C. Amsler

Le projet architectural réel, dans cette opération, n'a porté que sur la reconstruction du pyramidion de pierre, entièrement reconçu. Même si les dispositions incohérentes de l'ancien pyramidion ont paru curieuses et intéressantes, leur fragilité et les dangers de vieillissement précoce qu'elles faisaient courir à la maçonnerie ont empêché qu'elles ne soit reproduites sans autre dans les nouvelles maçonneries. Le projet part donc ici d'une analyse de la pathologie et d'une critique des détails constructifs qui ont été à l'origine des dégâts constatés. Ont été essentiellement mises en cause la double peau (plaquage de calcaire du XIX^e siècle scellé au fer sur une sous-pyramide en grès tendre du XVIII^e siècle) et la stéréotomie déficiente de la pyramide qui a impliqué la mise en place, dès le XVIII^e siècle en tout cas, de supports intérieurs. Les nouveaux pyramidions ont été réalisés en calcaire d'une seule épaisseur (Lens) et coupés de telle manière à ce que les assises quadrangulaires soient bloquées à leurs angles puis superposées les unes aux autres en un encorbellement plus cohérent que par le passé.

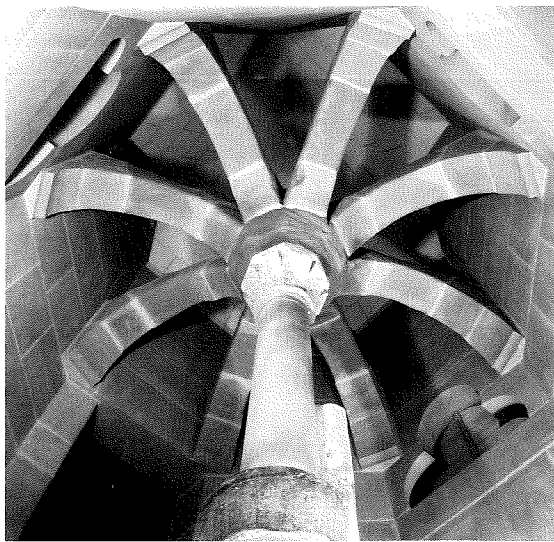
Tourelle nord Les huit arcs terminant le second étage photo © C. Bornand

Le « palmier » intérieur a été remis en place. Aucun voûtain n'a été réalisé entre ses branches conservant ainsi libre la voie des hypothèses.

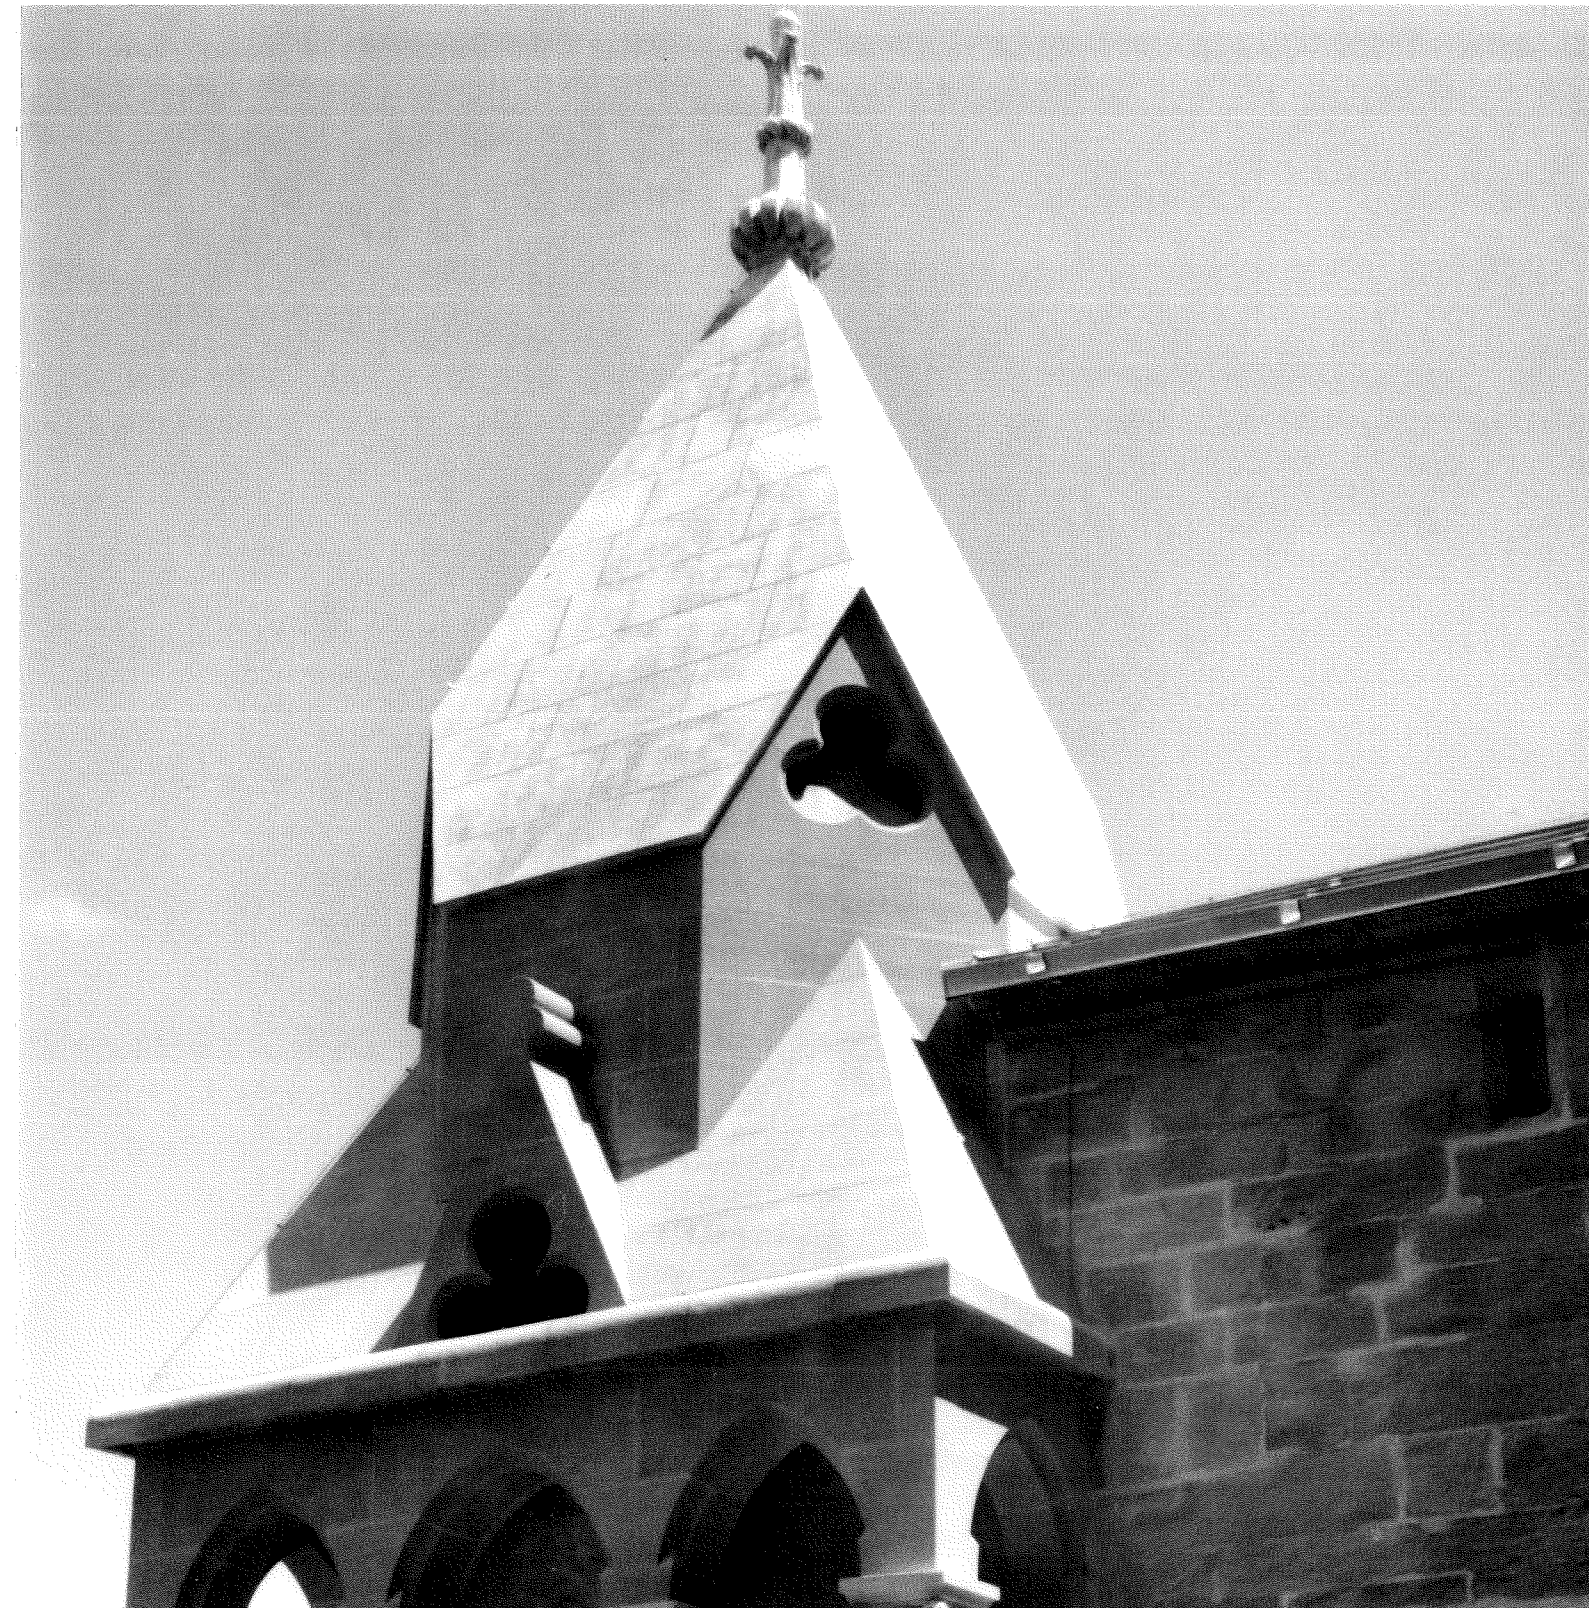
Le pyramidion de la tourelle nord photo © C. Bornand

■ **Conception du pyramidion.** La conception très risquée de la couverture en pierre du pyramidion a constitué la troisième source de désordres. Telle que nous l'avons trouvée, cette couverture était constituée de deux couches minces de pierre, comme deux pyramides fragiles enchâssées l'une sur l'autre. Du côté intérieur, une sous-structure en maçonnerie de molasse, épaisse d'environ 16 cm, avec joints de pose horizontaux permettant le montage des assises en un encorbellement très approximatif, qui a contraint le tailleur à assurer sa construction par des contreforts intérieurs posés sur les arcs des « palmiers ». Cette sous-structure, héritée probablement du XVIII^e siècle, a été conservée par Assinare à la tourelle sud, alors qu'à la tourelle nord, où elle était sans doute plus endommagée, elle a été reconstruite en plots de ciments, avec joints de pose perpendiculaires à la pente. Sur cette première sous-construction, s'appuyait une seconde pyramide, extérieure, réalisée en dalles d'Arvel d'environ 10 cm d'épaisseur, avec assises perpendiculaires à la pente. Ce plaquage extérieur était retenu par des

crochets métalliques scellés dans la sous-construction. Le mortier de surface s'étant dégradé et l'eau entrant dans la maçonnerie par des joints perpendiculaires à la pente, les deux pyramides se sont rapidement désolidarisées l'une de l'autre, se disloquant même aux scellements des crochets de liaison.

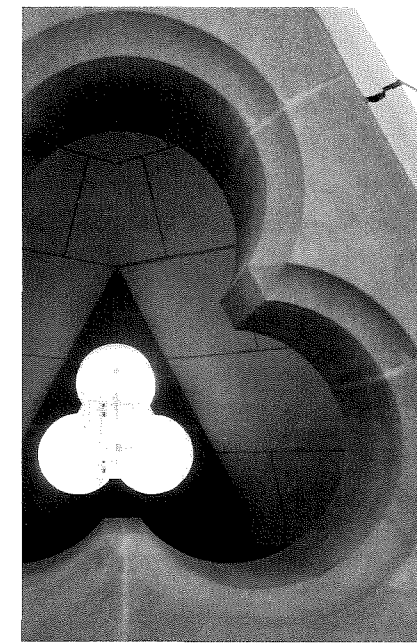
- 1—Tourelle nord
tirant vertical stabilisant les angles du péristyle
- 2—Tourelle nord
cerclage du sommet de la cage d'escalier
- 3—Tourelle nord
nouveaux joints d'assise du pyramidion
avec double orientation de l'assise, ceinturage périphérique et dispositifs d'étanchéité
- 4—Tourelle sud
conservation du double matériau et des deux couleurs à l'intersection de la cage d'escalier et du pyramidion
