cure et salle de paroisse

rue du Château-Dessus 3 – Goumoens-la-Ville

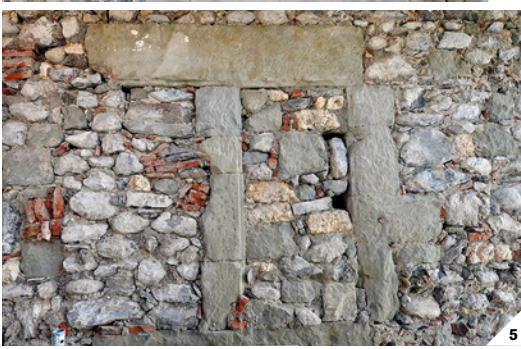
7/ Façade sud-est:
passage avec arc en molasse de la phase 2.
(RÉF. ARCHÉOTECH: AJM_DSC4397.JPG).

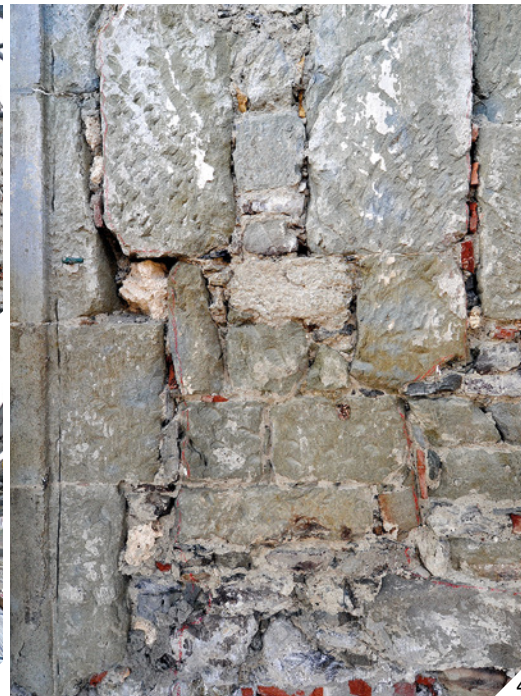
8/ Façade sud-est:
maçonnerie qui bouchait le passage (phase 5), puis installation de la fenêtre avec éléments en remploi et porte de la phase 9 (1832).
(RÉF. ARCHÉOTECH: AJM_DSC4392.JPG).
