RAPPORT D'EXPERTISE IMMOBILIERE

Feuillet 1385, lot 2 quote-part de 170/1000 de la parcelle de base 320.

Route de la Roche 8, 1073 Savigny.

Office des poursuites du District de Lavaux-Oron, selon courrier du 28 juin 2024.

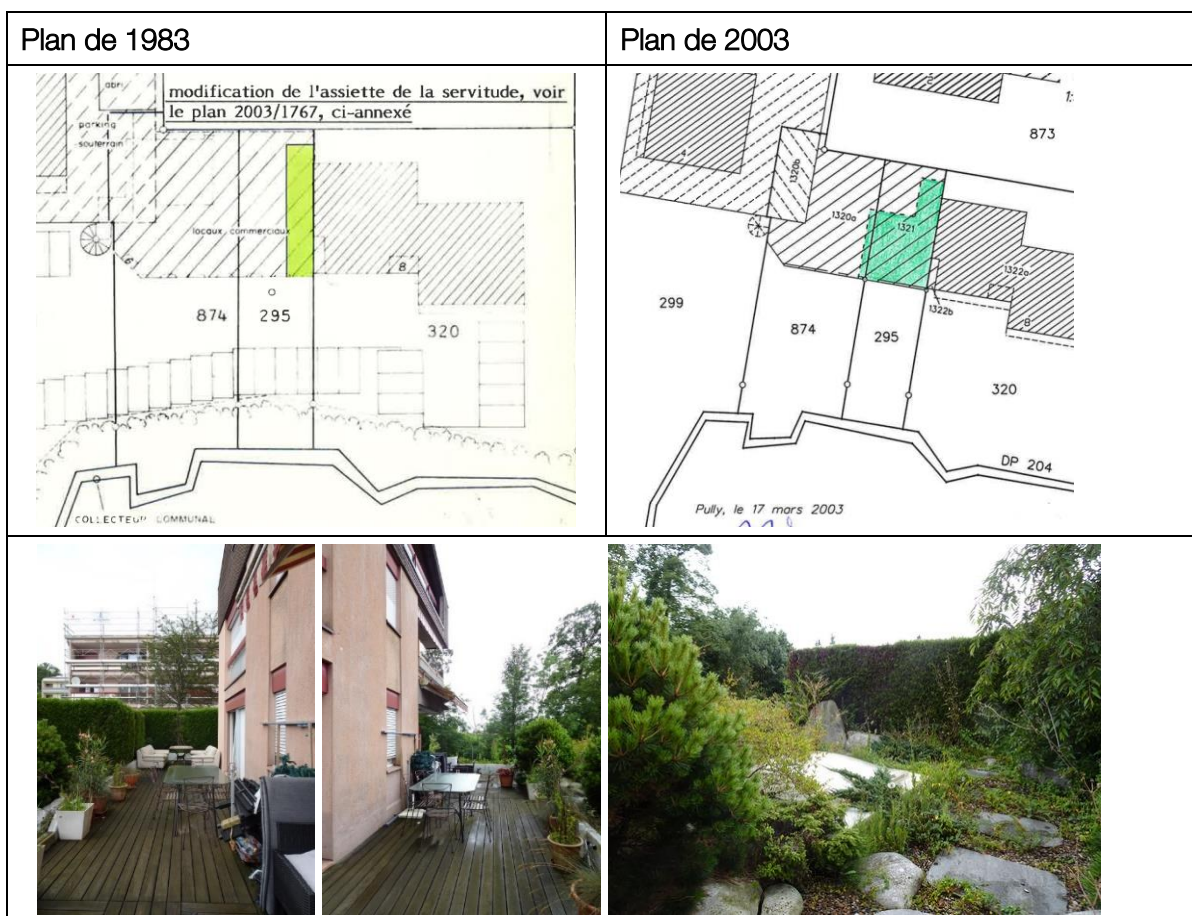
Le lot jouit, par servitude et depuis 1983, d'une grand terrasse ouest. Précédemment tout en longueur, la surface (assiette de la servitude) a été étendue en 2003 pour atteindre 100 m². Elle correspond aux toitures plates (en partie) des parcelles 295 et 874.

Entièrement clôturée par des haies au nord et à l'ouest, elle est en revanche dépourvue de toute protection (barrière ou de parapet) au sud ce qui rend les lieux très dangereux et hors normes (SIA 358).

La pose d'une barrière est indispensable de manière immédiate, ainsi que la réfection du sol. Un entretien soutenu de la partie végétalisée au niveau des coupoles est également indispensable.

Selon l'exercice de la servitude, tous les frais d'entretien incombent aux bénéficiaires.
