ETAT DE VAUD
DEPARTEMENT DES INFRASTRUCTURES
SERVICE DES BATIMENTS

Cures du canton de Vaud

Cure de Begnins

Principe d'intervention

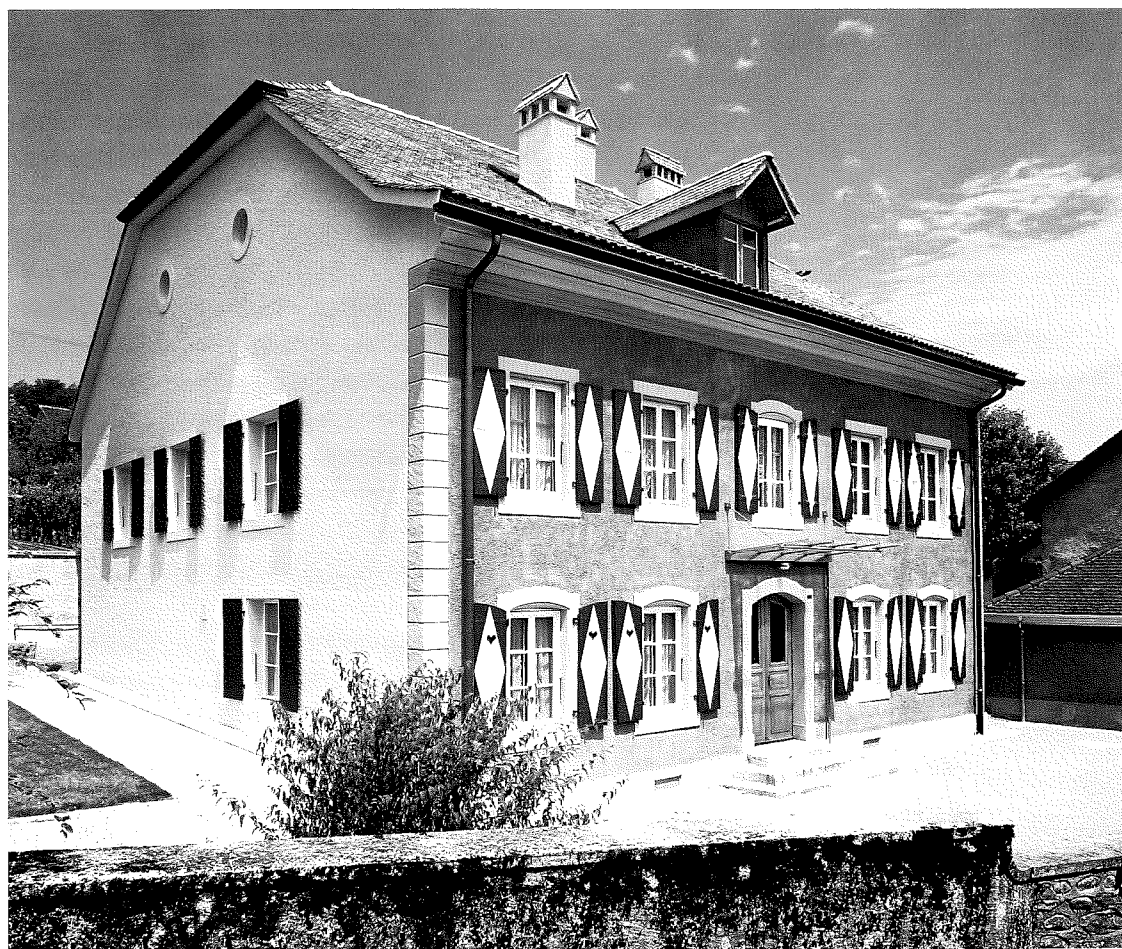
▲ La cure de Begnins et ses dépendances, telles qu'elles se présentaient en 1829 selon une gravure de Samuel Weibel (Musée de l'Élysée).

Vers 1774, une écurie et un fenil ont été construits contre la façade est : une gravure de Weibel montre cet aspect des lieux qui confirme le caractère unique de la façade sud. Ce n'est que vers 1950, après des démolitions successives, que la cure s'est retrouvée dans son état actuel, détachée des autres bâtiments, montrant tout son volume et non plus seulement sa façade d'entrée.

Les volets étaient peints avec des motifs en chevron. La gravure de Weibel, citée précédemment, laisse apparaître des motifs en losange. Il a été décidé d'appliquer ce motif en losange vert et blanc aux volets de la façade sud, alors que ceux des autres façades sont recouverts d'une couleur verte sans motif.

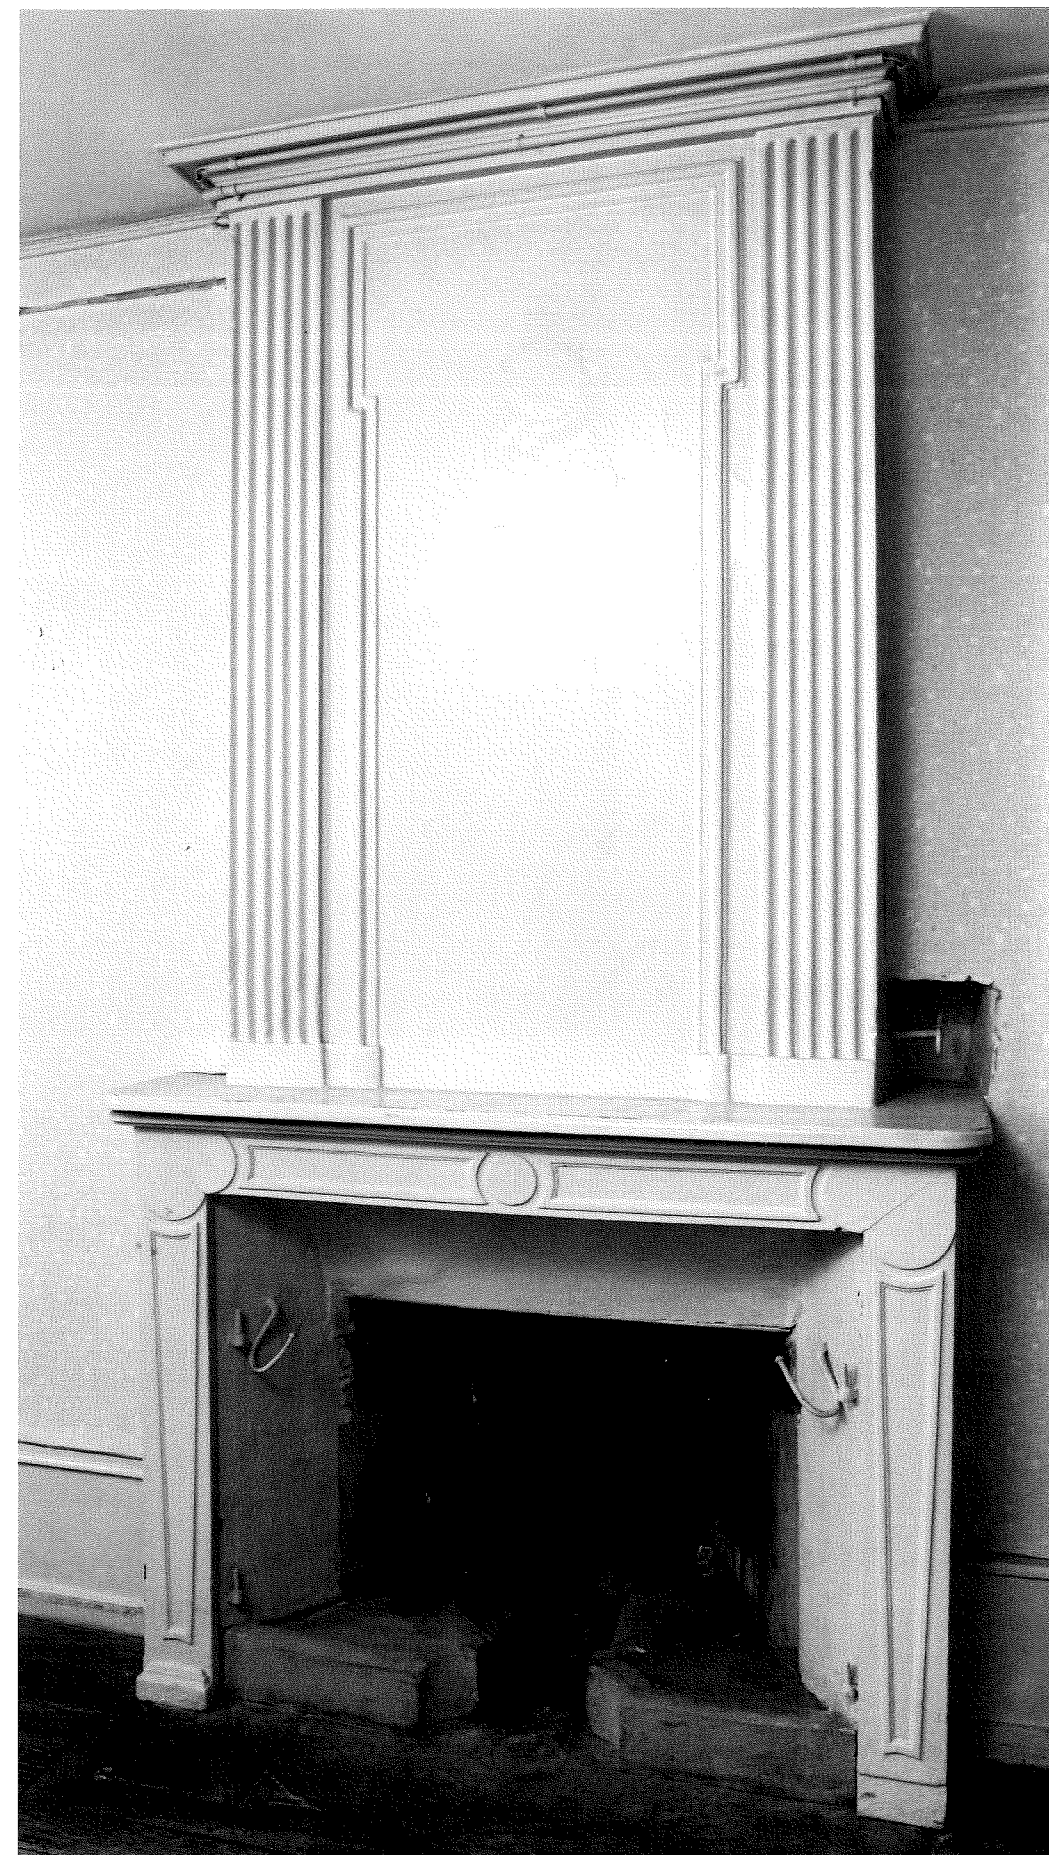
Premier étage, détail de la cheminée, avec son manteau du milieu du XVIII^e. Etat en novembre 1996 (fig. 2). ▶

6— Il s'agit certainement des deux manteaux de noyer à décor géométrique qui ont subsisté.

Quant à l'intérieur du bâtiment, il a conservé du chantier du milieu du XVIII^e siècle nombre d'éléments, tels que boiseries de hauteur (rez-de-chaussée, grand salon), cheminées (premier étage, pièces n° 13 et 17, *fig. 2 page suivante*), escalier à balustrade en bois, ainsi que de nombreuses menuiseries de portes à tous les niveaux. Lors de travaux exécutés en 1810-1824, plusieurs faux plafonds en plâtre furent remplacés, de même que quelques planchers, ainsi que l'ensemble des châssis de fenêtres de la façade méridionale.

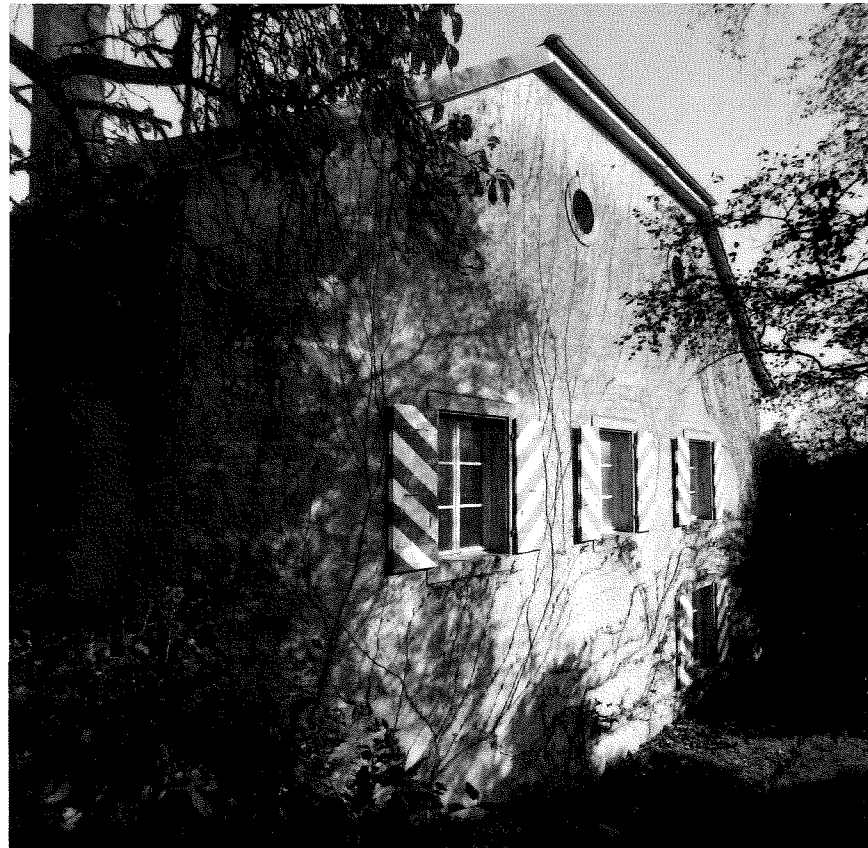
Façades nord et ouest avant restauration ▶

◀ Façades nord et ouest après restauration

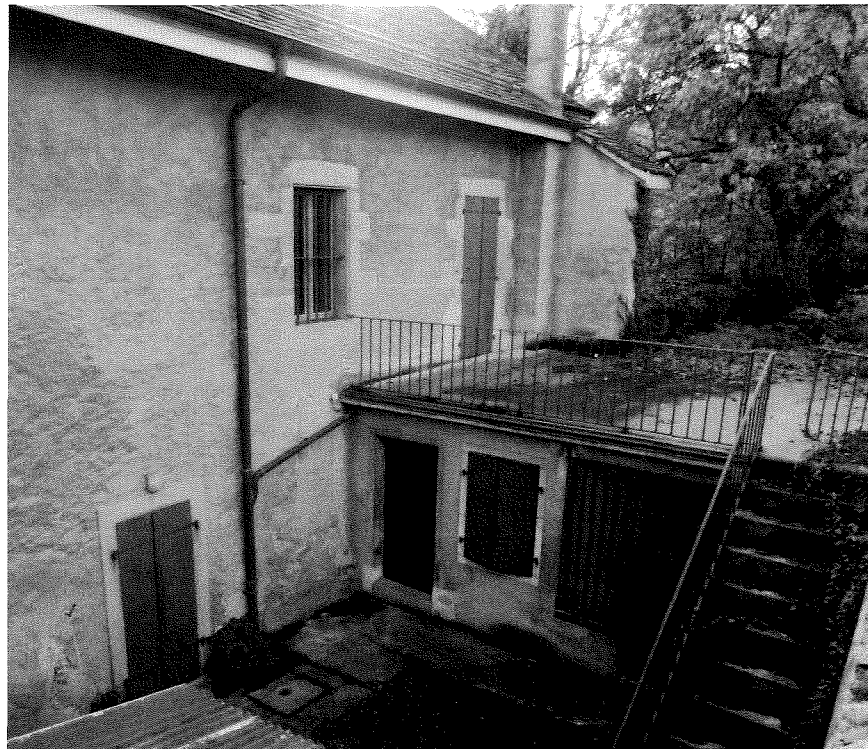
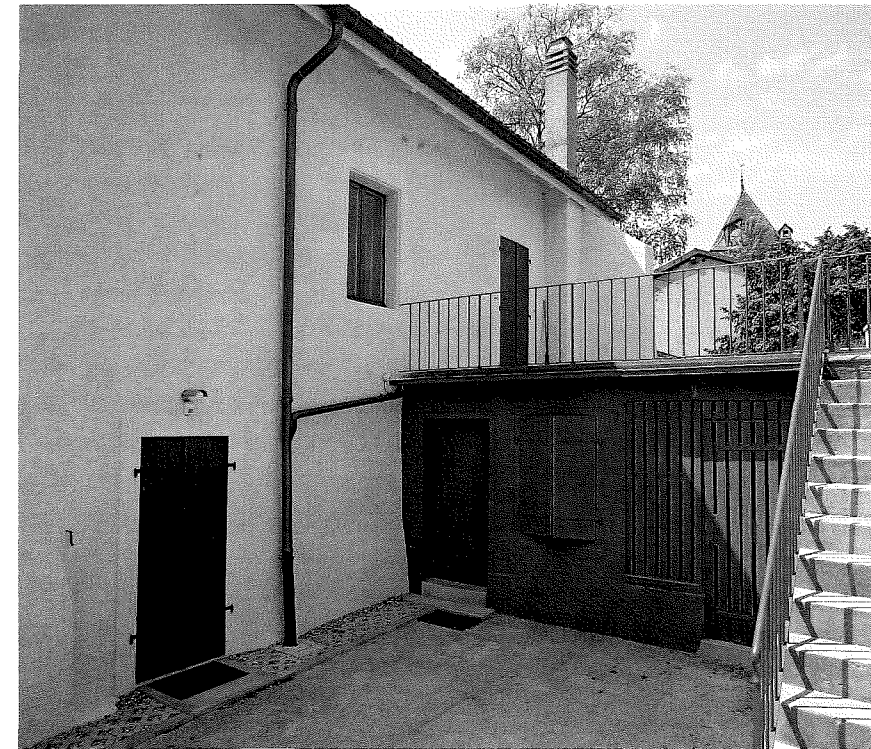
Façade nord avant restauration ▶

◀ Façade nord après restauration

Après le chantier de 1757, le bâtiment de la cure n'a subi dans son gros-œuvre que peu de modifications sensibles, à l'exception des percements créés au plain-pied de la façade orientale en 1921-1949 et des transformations (agrandissement ou occlusion) des trois baies de la façade nord vers 1950-1960.

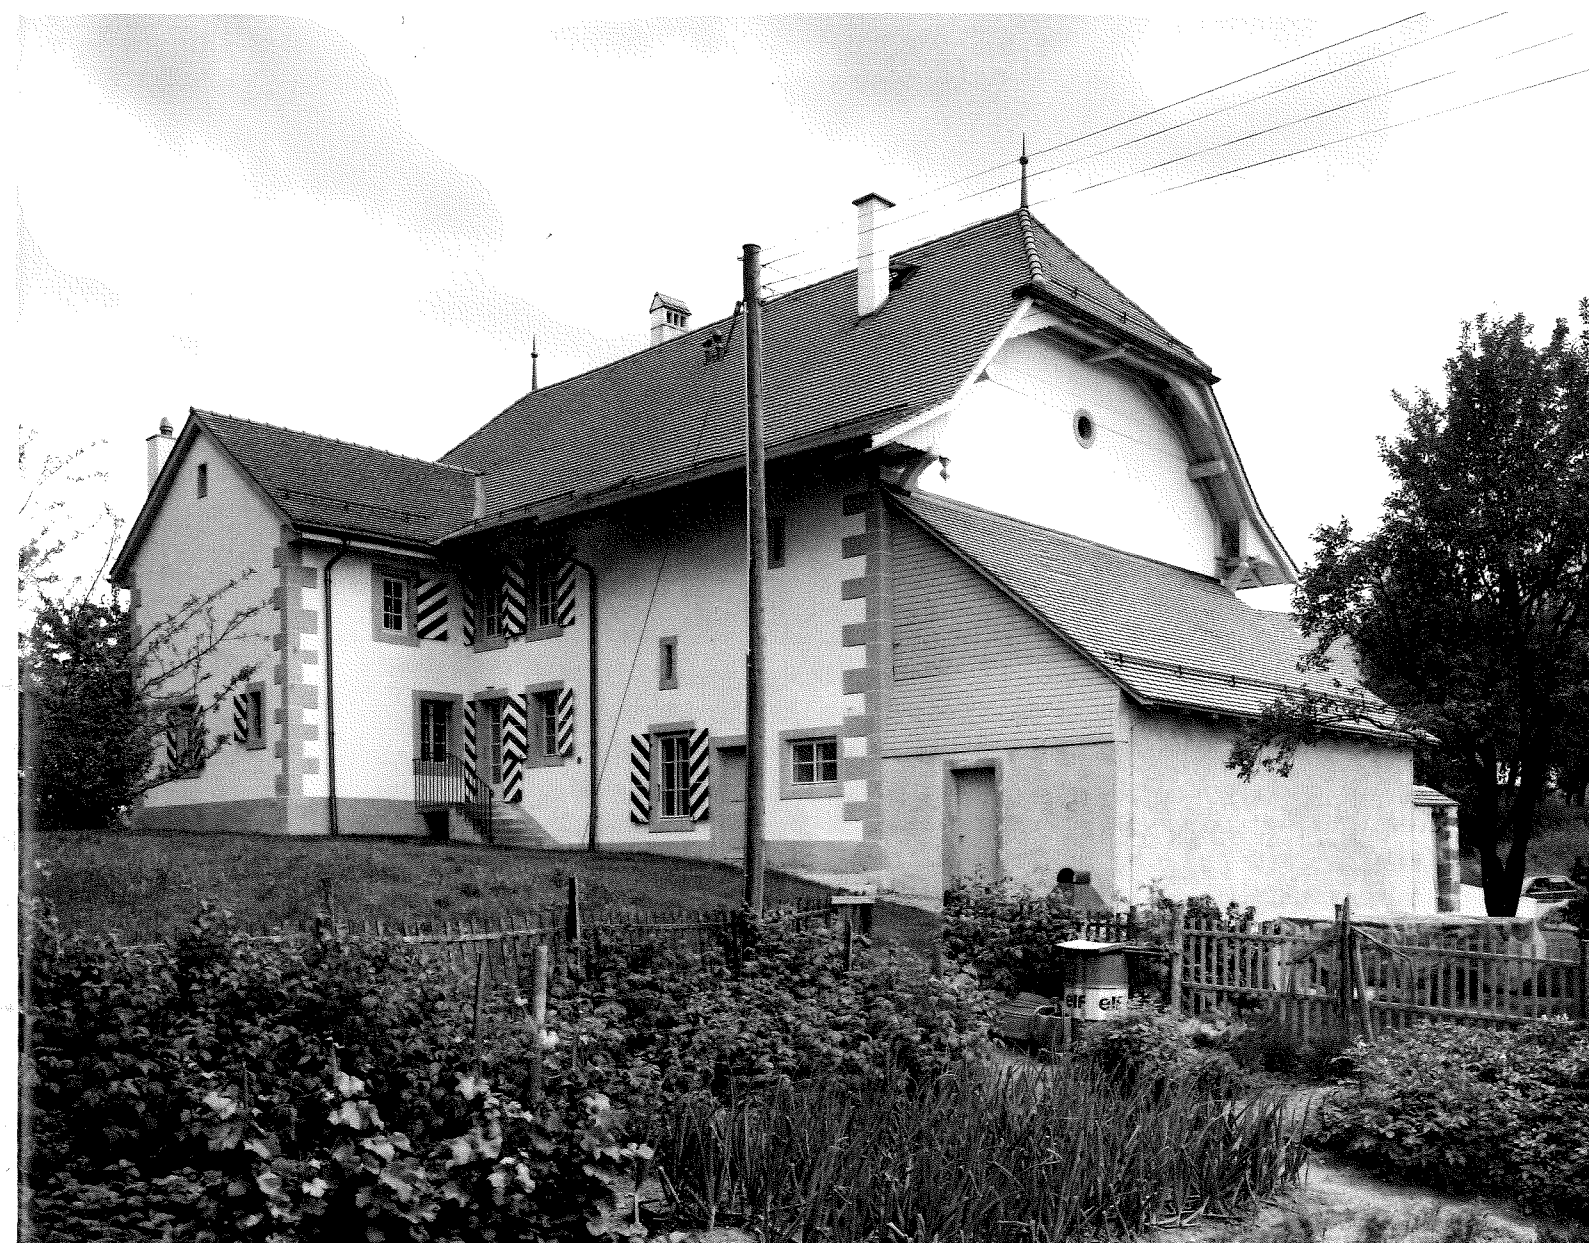
Façades nord et ouest après restauration ▶

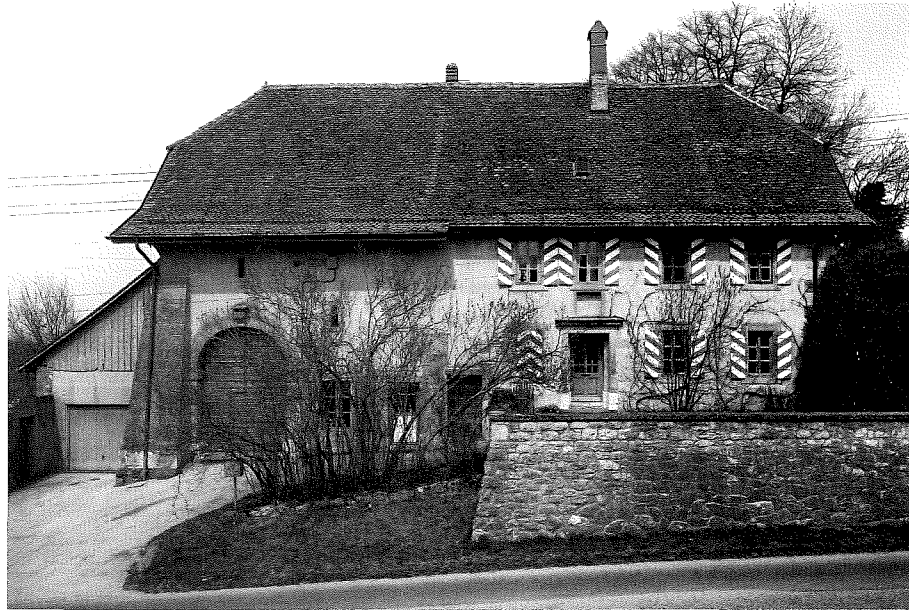
Façade sud avant restauration

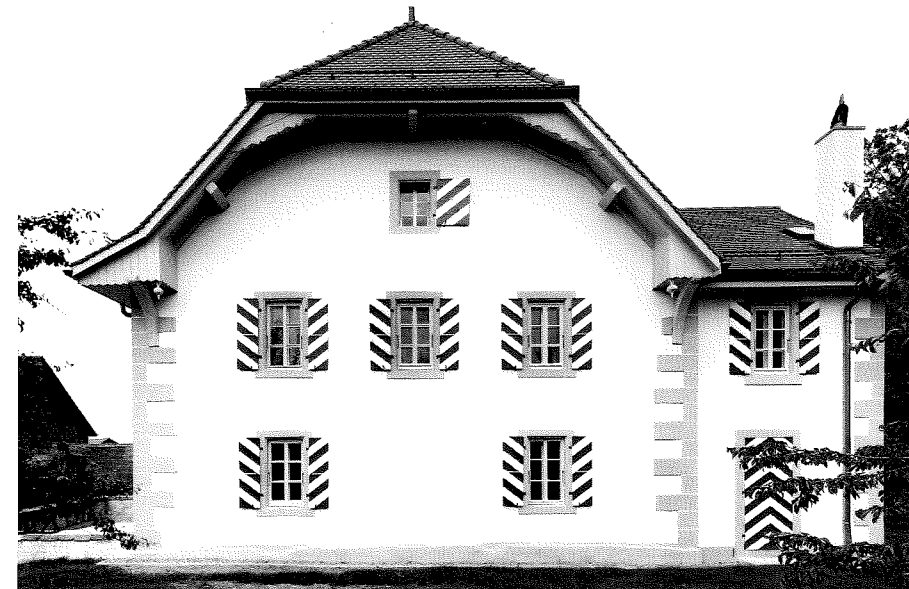
Façade est après restauration

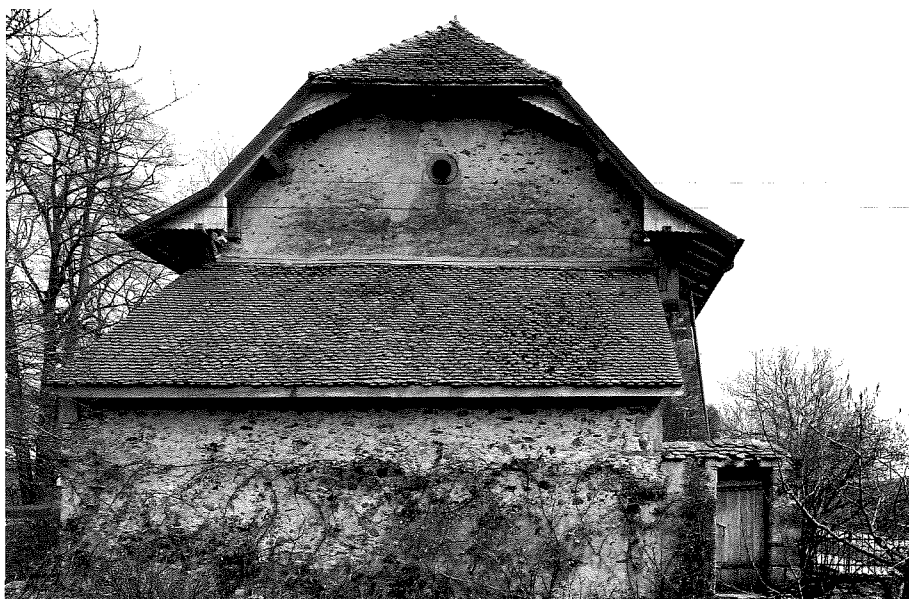
Façade ouest avant restauration

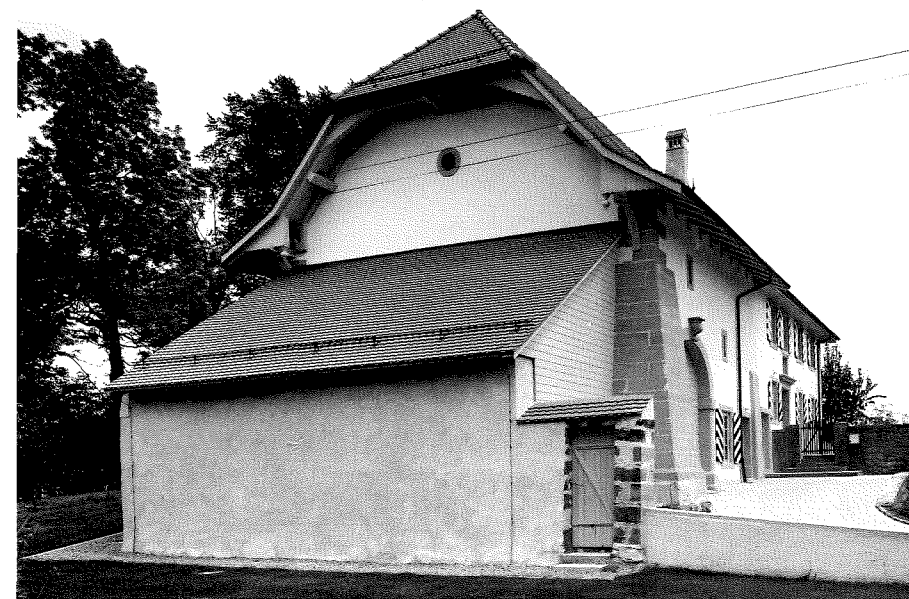
Façade ouest après restauration

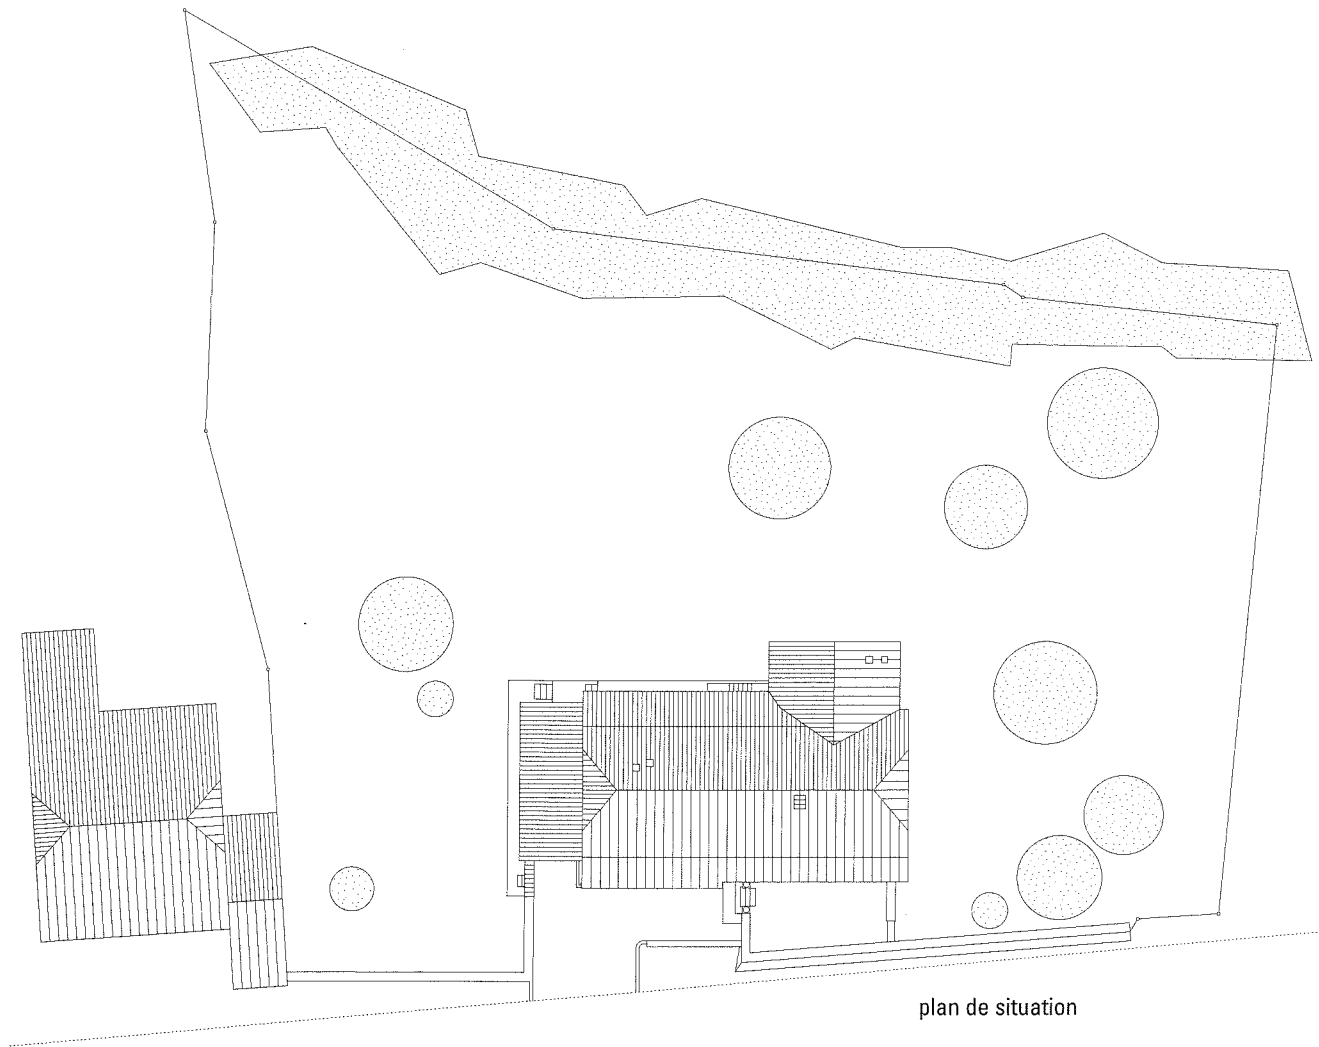
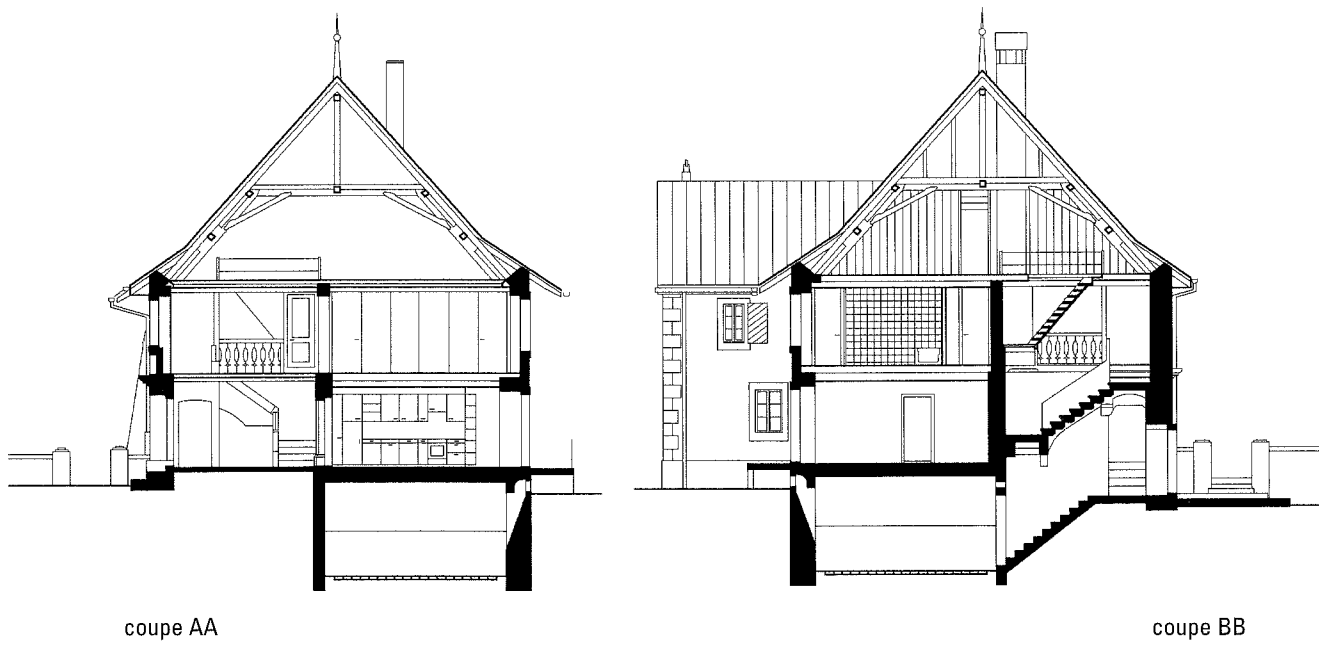
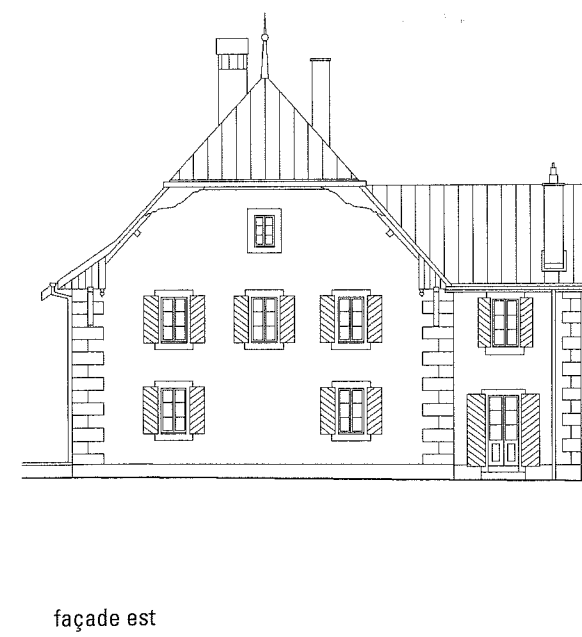
Plans, coupes et façades

1. hall d'entrée
2. cuisine
3. séjour
4. salle à manger
5. chambre
6. w-c.
7. salle de bains
8. réduit
9. hall
10. antichambre
11. salle de paroisse
12. grange
13. chaufferie-buanderie
14. garage
