## RAPPORT D'EVALUATION IMMOBILIERE

Par correspondance du 24 novembre 2023, l'Office des poursuites du district de Nyon nous a mandatés pour déterminer la valeur vénale, puis la valeur de liquidation, des propriétés suivantes :

**Route du Boiron 27, 1260 Nyon**

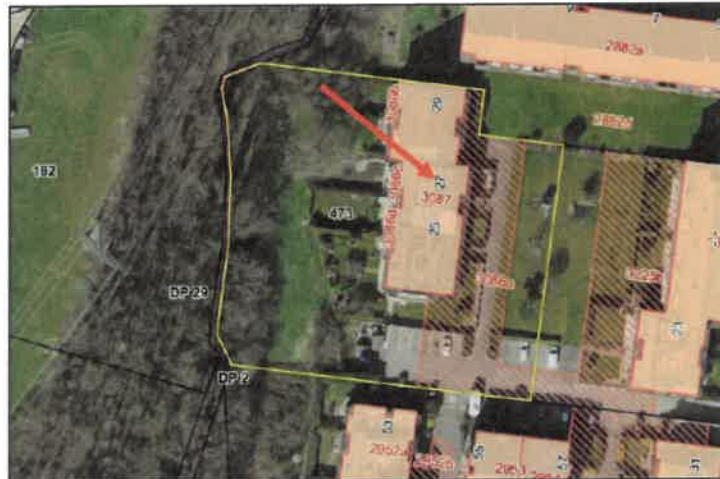
*Plan cadastral de la parcelle de base N° 473 avec localisation indicative du logement +disponible/cave.*

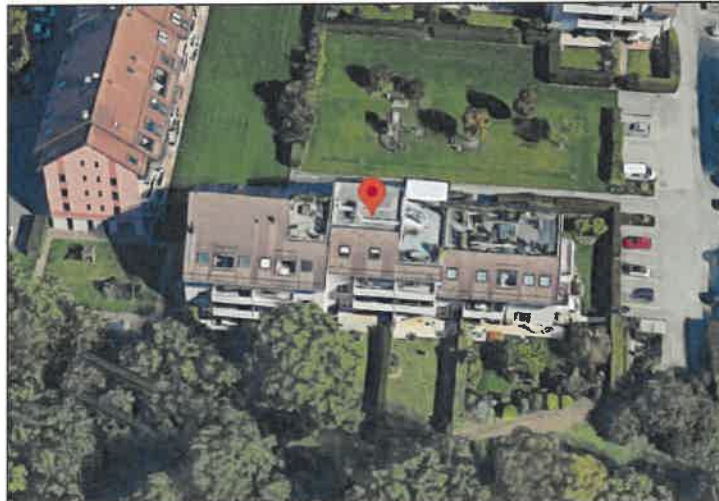
*Vue du bâtiment depuis l'Ouest.*

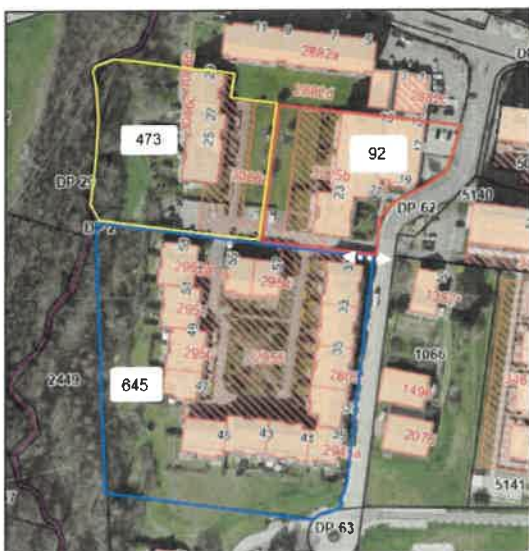
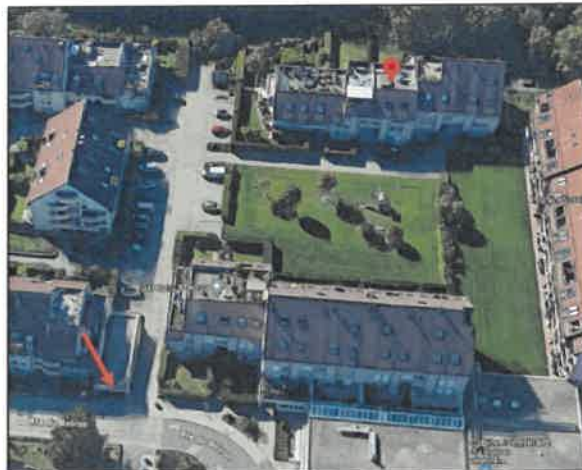
L'accès (entrée et sortie) se trouve dans l'angle Nord-Est de la parcelle voisine N° 645 (flèche blanche sur le plan ci-dessous). Il est commun aux parkings souterrains des parcelles Nos 92, 473 et 645.

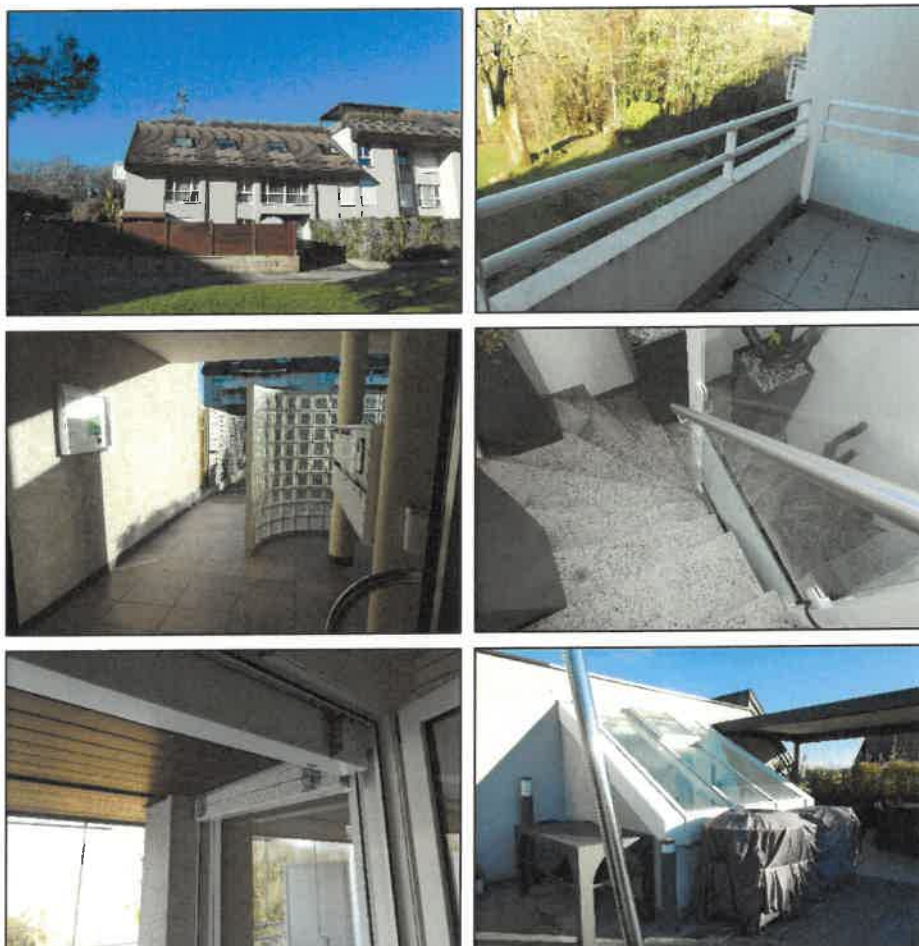
Gros-œuvre en béton/maçonnerie, radier au sol, puis dalles entre les niveaux. Escaliers intérieurs en simili pierre. Toiture mixte : à deux pans, isolée, avec balcons baignoire et fenêtres rampantes ; couverture de tuiles en fibrociment et ferblanterie en cuivre ; parties de toitures plates, étanchées et isolées, partiellement aménagées en terrasses. Façades crépies, avec isolation périphérique ; balcons en béton avec garde-corps en serrurerie métallique ; entrées abritées et protégées par des murs en plots de verre.

D'une manière générale, fenêtres dotées de vitrage isolant sur châssis en PVC, en bois ou métallique (toiture de la cage d'escaliers). Obscurcissement par stores à lamelles et toiles de tente solaires sur les balcons/terrasses.

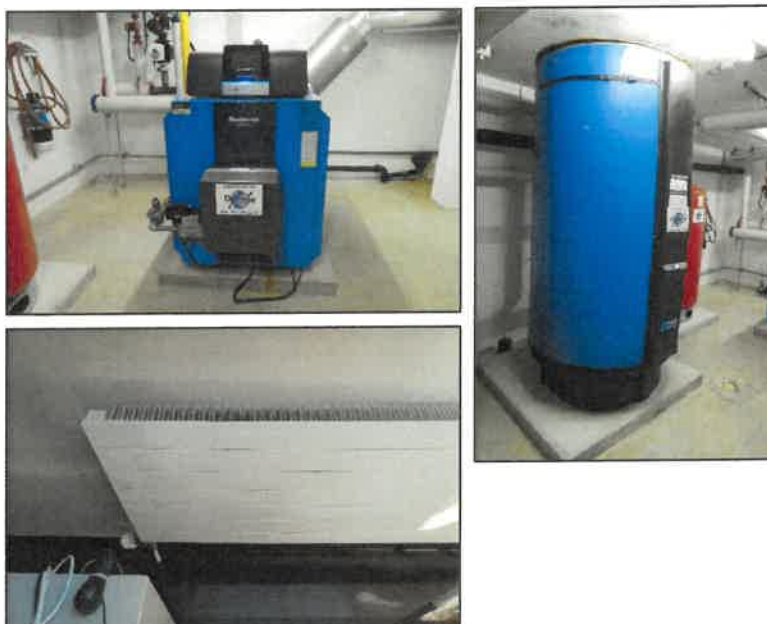
Central à gaz, distribution de la chaleur par radiateurs dotés de vannes thermostatiques. Chaudière à condensation de marque Buderus ; production d'eau chaude sanitaire par boiler indépendant raccordé sur la chaudière ; installations d'origine.

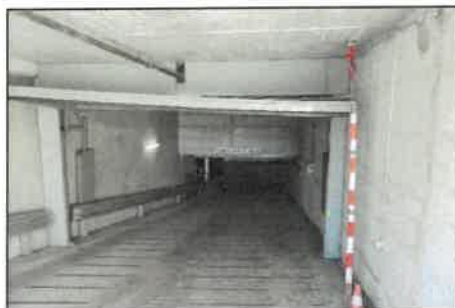
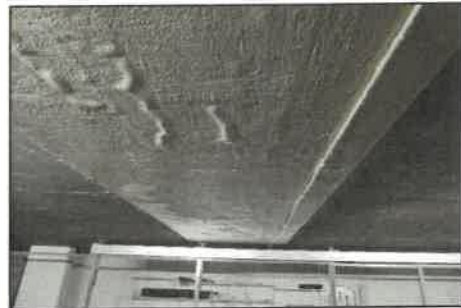
Bien que cela n'apparaisse pas dans les procès-verbaux des assemblées de copropriété en notre possession, il nous a été signalé un problème d'étanchéité de la zone d'accès au parking qui nous concerne. Si une réparation a été entreprise par la pose locale de résine (photographie ci-après), il apparaît que celle-ci cloque déjà, ce qui démontre que la situation n'est pas réglée. Des travaux en surface (sur le chemin d'accès) sont à envisager, à court/moyen terme. La répartition des coûts devrait normalement intervenir entre les parcelles bénéficiant de cet accès, soit les parcelles Nos 92, 645 et 473.

Mis à part une partie du chemin d'accès dont l'étanchéité doit être réparée (comme indiqué ci-dessus), ces espaces extérieurs sont correctement entretenus.

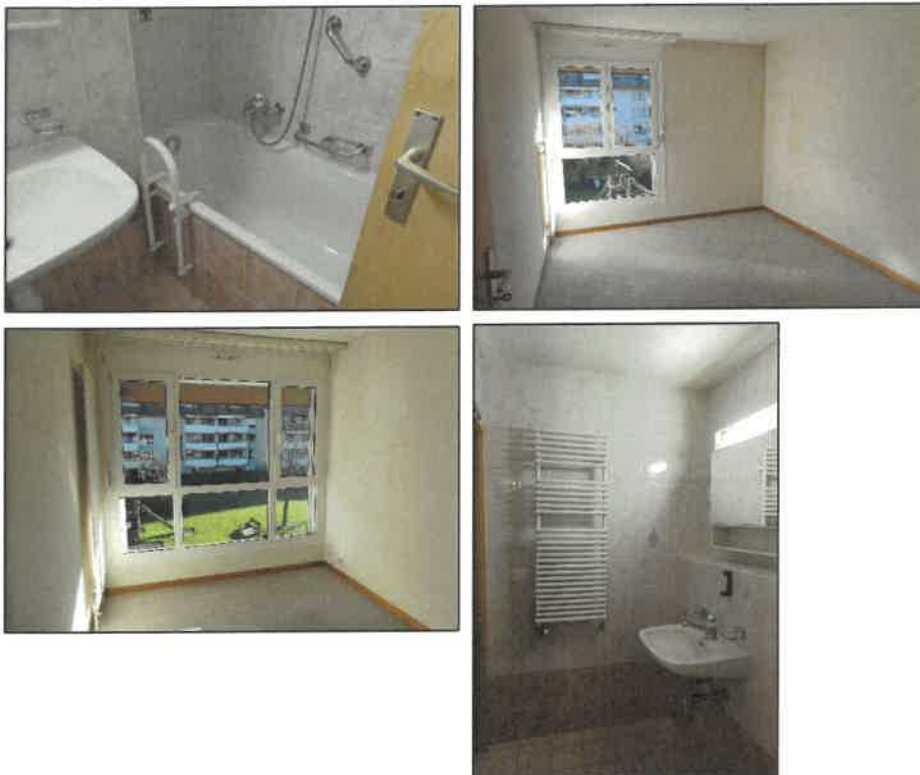
#### APPARTEMENT

- Généreux hall central, meubleable.
- Bonne séparation entre les parties « jour » et « nuit ».
- Deux salles d'eau (1 x douche et 1 x baignoire).
- Balcon accessible depuis la cuisine et depuis le séjour.
- Liaison intérieure avec le sous-sol et le parking.
- ↳ Salles d'eau borgnes.
- ↳ Faibles dimensions de la cuisine et d'une chambre.

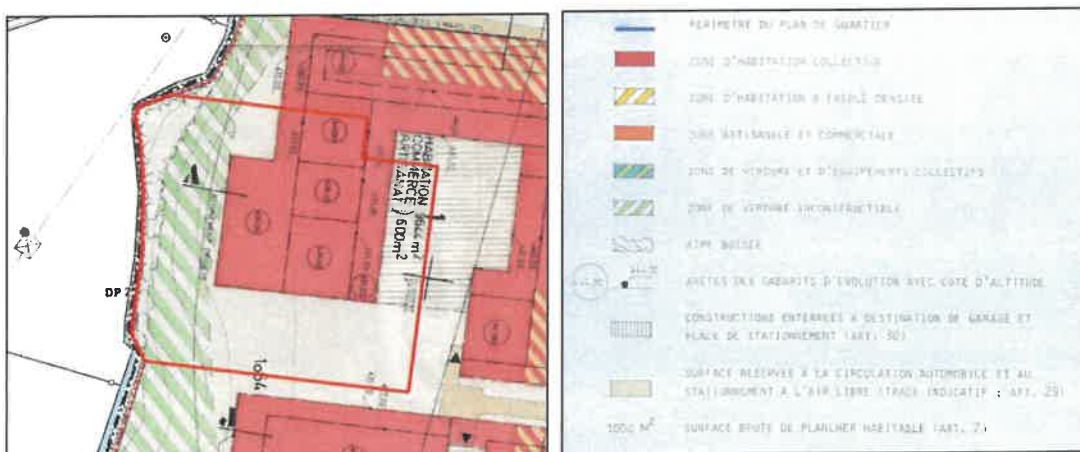
La parcelle de base N° 473 est colloquée dans le plan de quartier « Les Tines ». Extrait du plan publié sur le site communal :

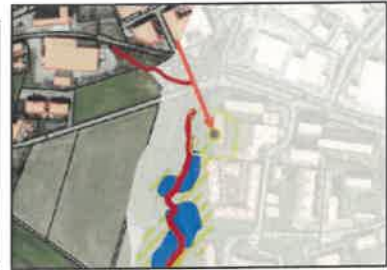
### DANGERS NATURELS :

L'extrémité Nord-Ouest de la parcelle de base est concernée par un fort risque d'inondations.
